## Accident du ballon à air Chaud SCHROEDER FIRE BALLOONS G50/24 immatriculé F-HJAP

survenu le 2 juin 2019  
à Pons (17)

## Atterrissage dur, éjection du pilote, rebonds, heurt du pilote par la nacelle, lors d'un vol à titre onéreux

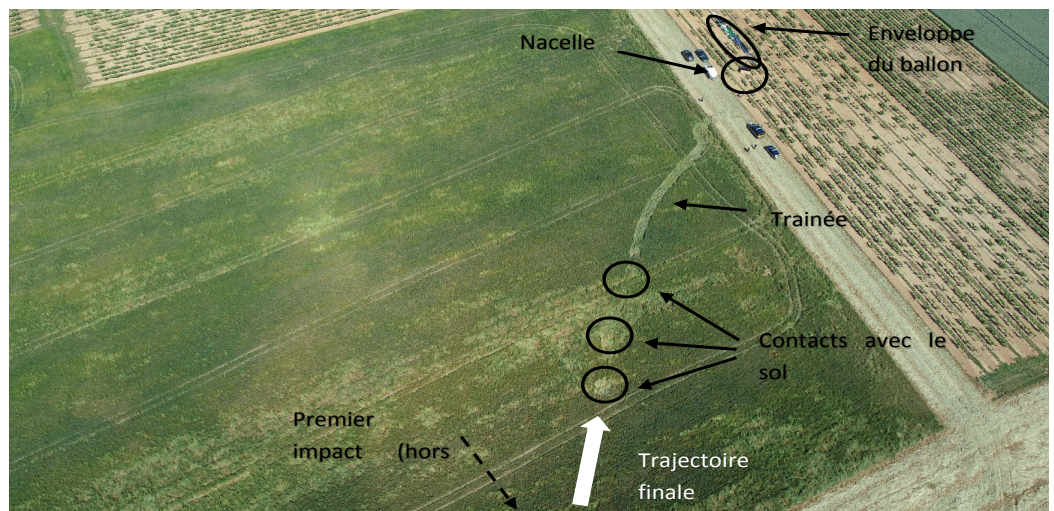
Figure 1: Site de l'accident

Le site est constitué, d'amont en aval, d'un pré fauché, d'un champ de blé et de vignes suivant une pente montante de 2 à 4 %. En amont du site, se trouvent deux lignes électriques moyenne tension et une forêt.

Les traces au sol montrent deux premiers contacts de la nacelle avec le sol, espacés de quelques mètres dans le pré fauché, puis plusieurs autres contacts et une longue traînée dans le champ de blé jusqu'aux vignes. La nacelle était couchée dans les premiers rangs des vignes. L'enveloppe était partiellement dégonflée.

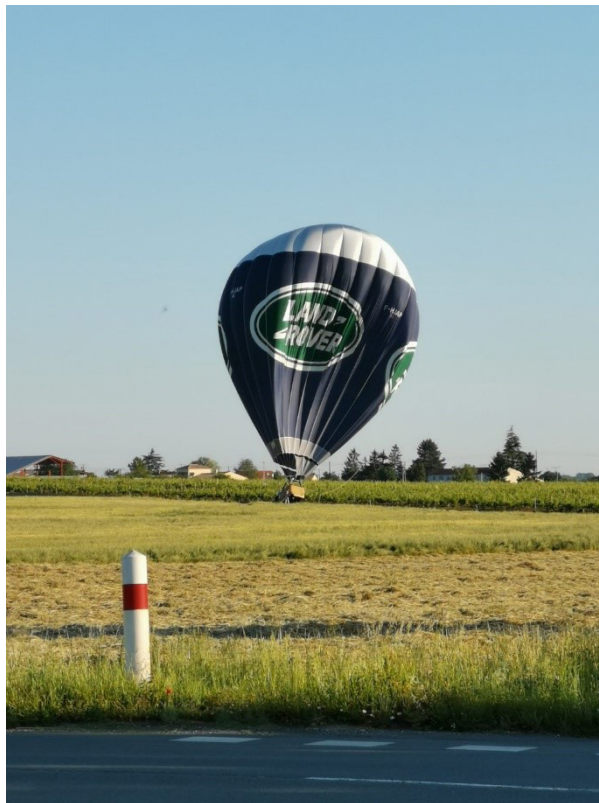
Figure 2 : Le ballon arrêté dans les vignes

Aucun harnais de sécurité n'a été retrouvé ni sur le pilote ni dans la nacelle.

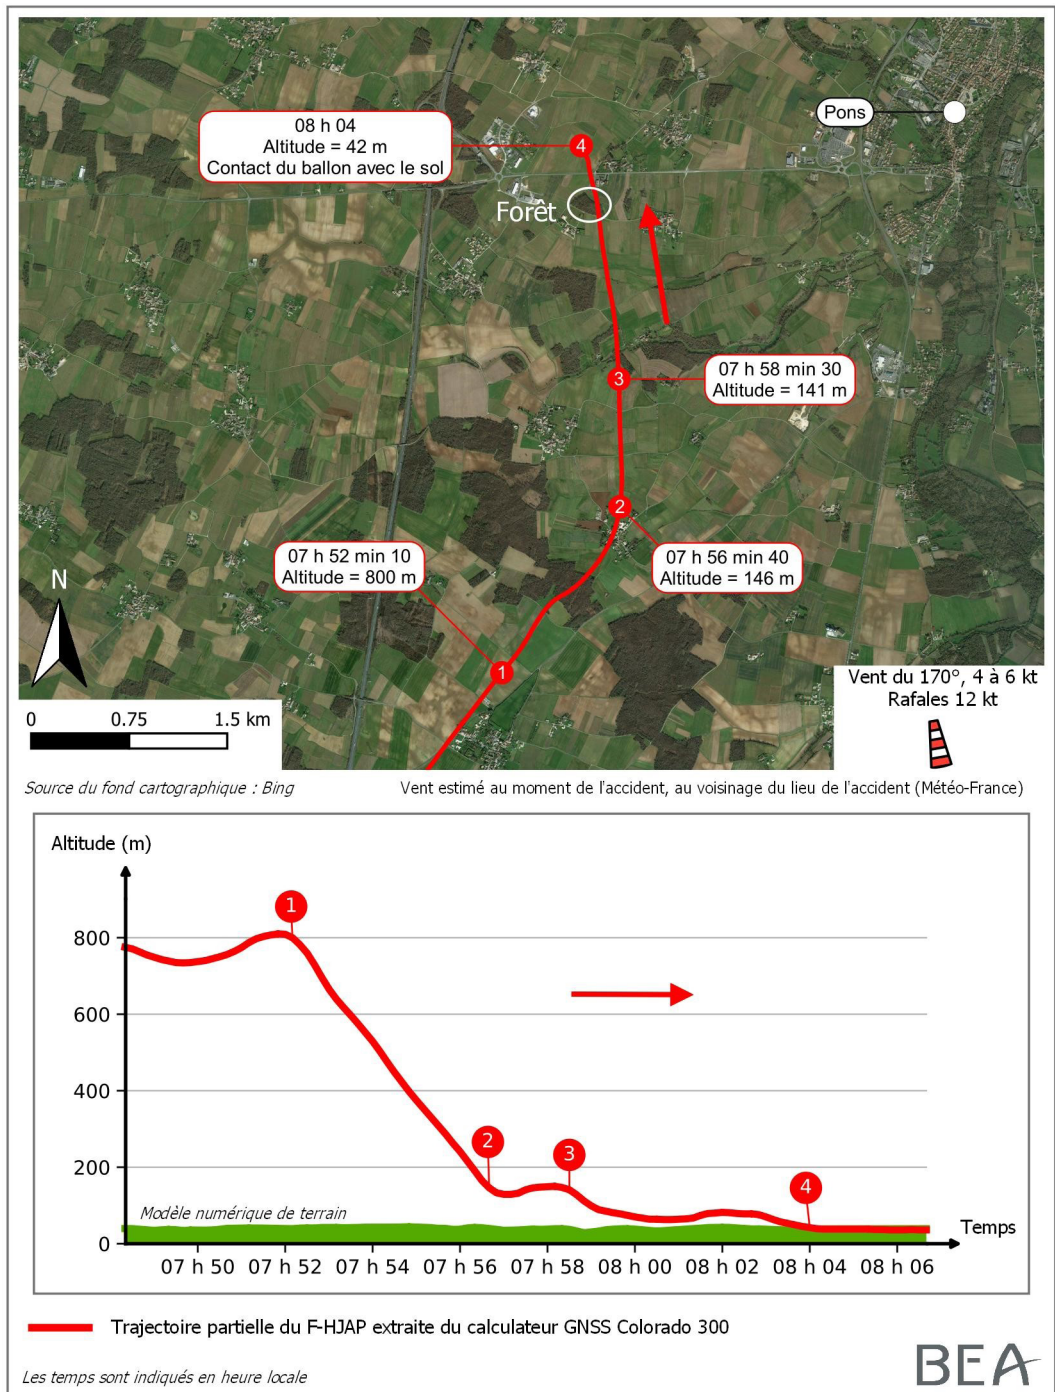
Figure 3 : Trajectoire

L'exploitation de ces données<sup>(2)</sup> montre que :

- À partir du point ❶, alors que le ballon était à une altitude d'environ 800 m, le pilote a effectué une descente, avec une vitesse verticale comprise entre -2m/s et -4 m/s.
- Au point ❷, le pilote a arrêté la descente et stabilisé l'altitude vers 150 m pendant environ une minute et demie ; la vitesse sol était alors d'environ 17 kt.
- À partir du point ❸, le pilote a repris la descente, la vitesse sol était alors comprise entre 8 et 12 kt.
