**В737-800, EI-CSG АГААРЫН ХӨЛГИЙН
БҮХЭЭГИЙН ДАРАЛТ БАГАССАН
НОЦТОЙ ЗӨРЧИЛ,
ФРАНЦ УЛС**

**B737-800, EI-CSG SERIOUS INCIDENT
“CABIN DEPRESSURIZATION”**

**FINAL REPORT OF SERIOUS INCIDENT
INVESTIGATION**

Бүртгэлийн дугаар/Registration: EI-CSG

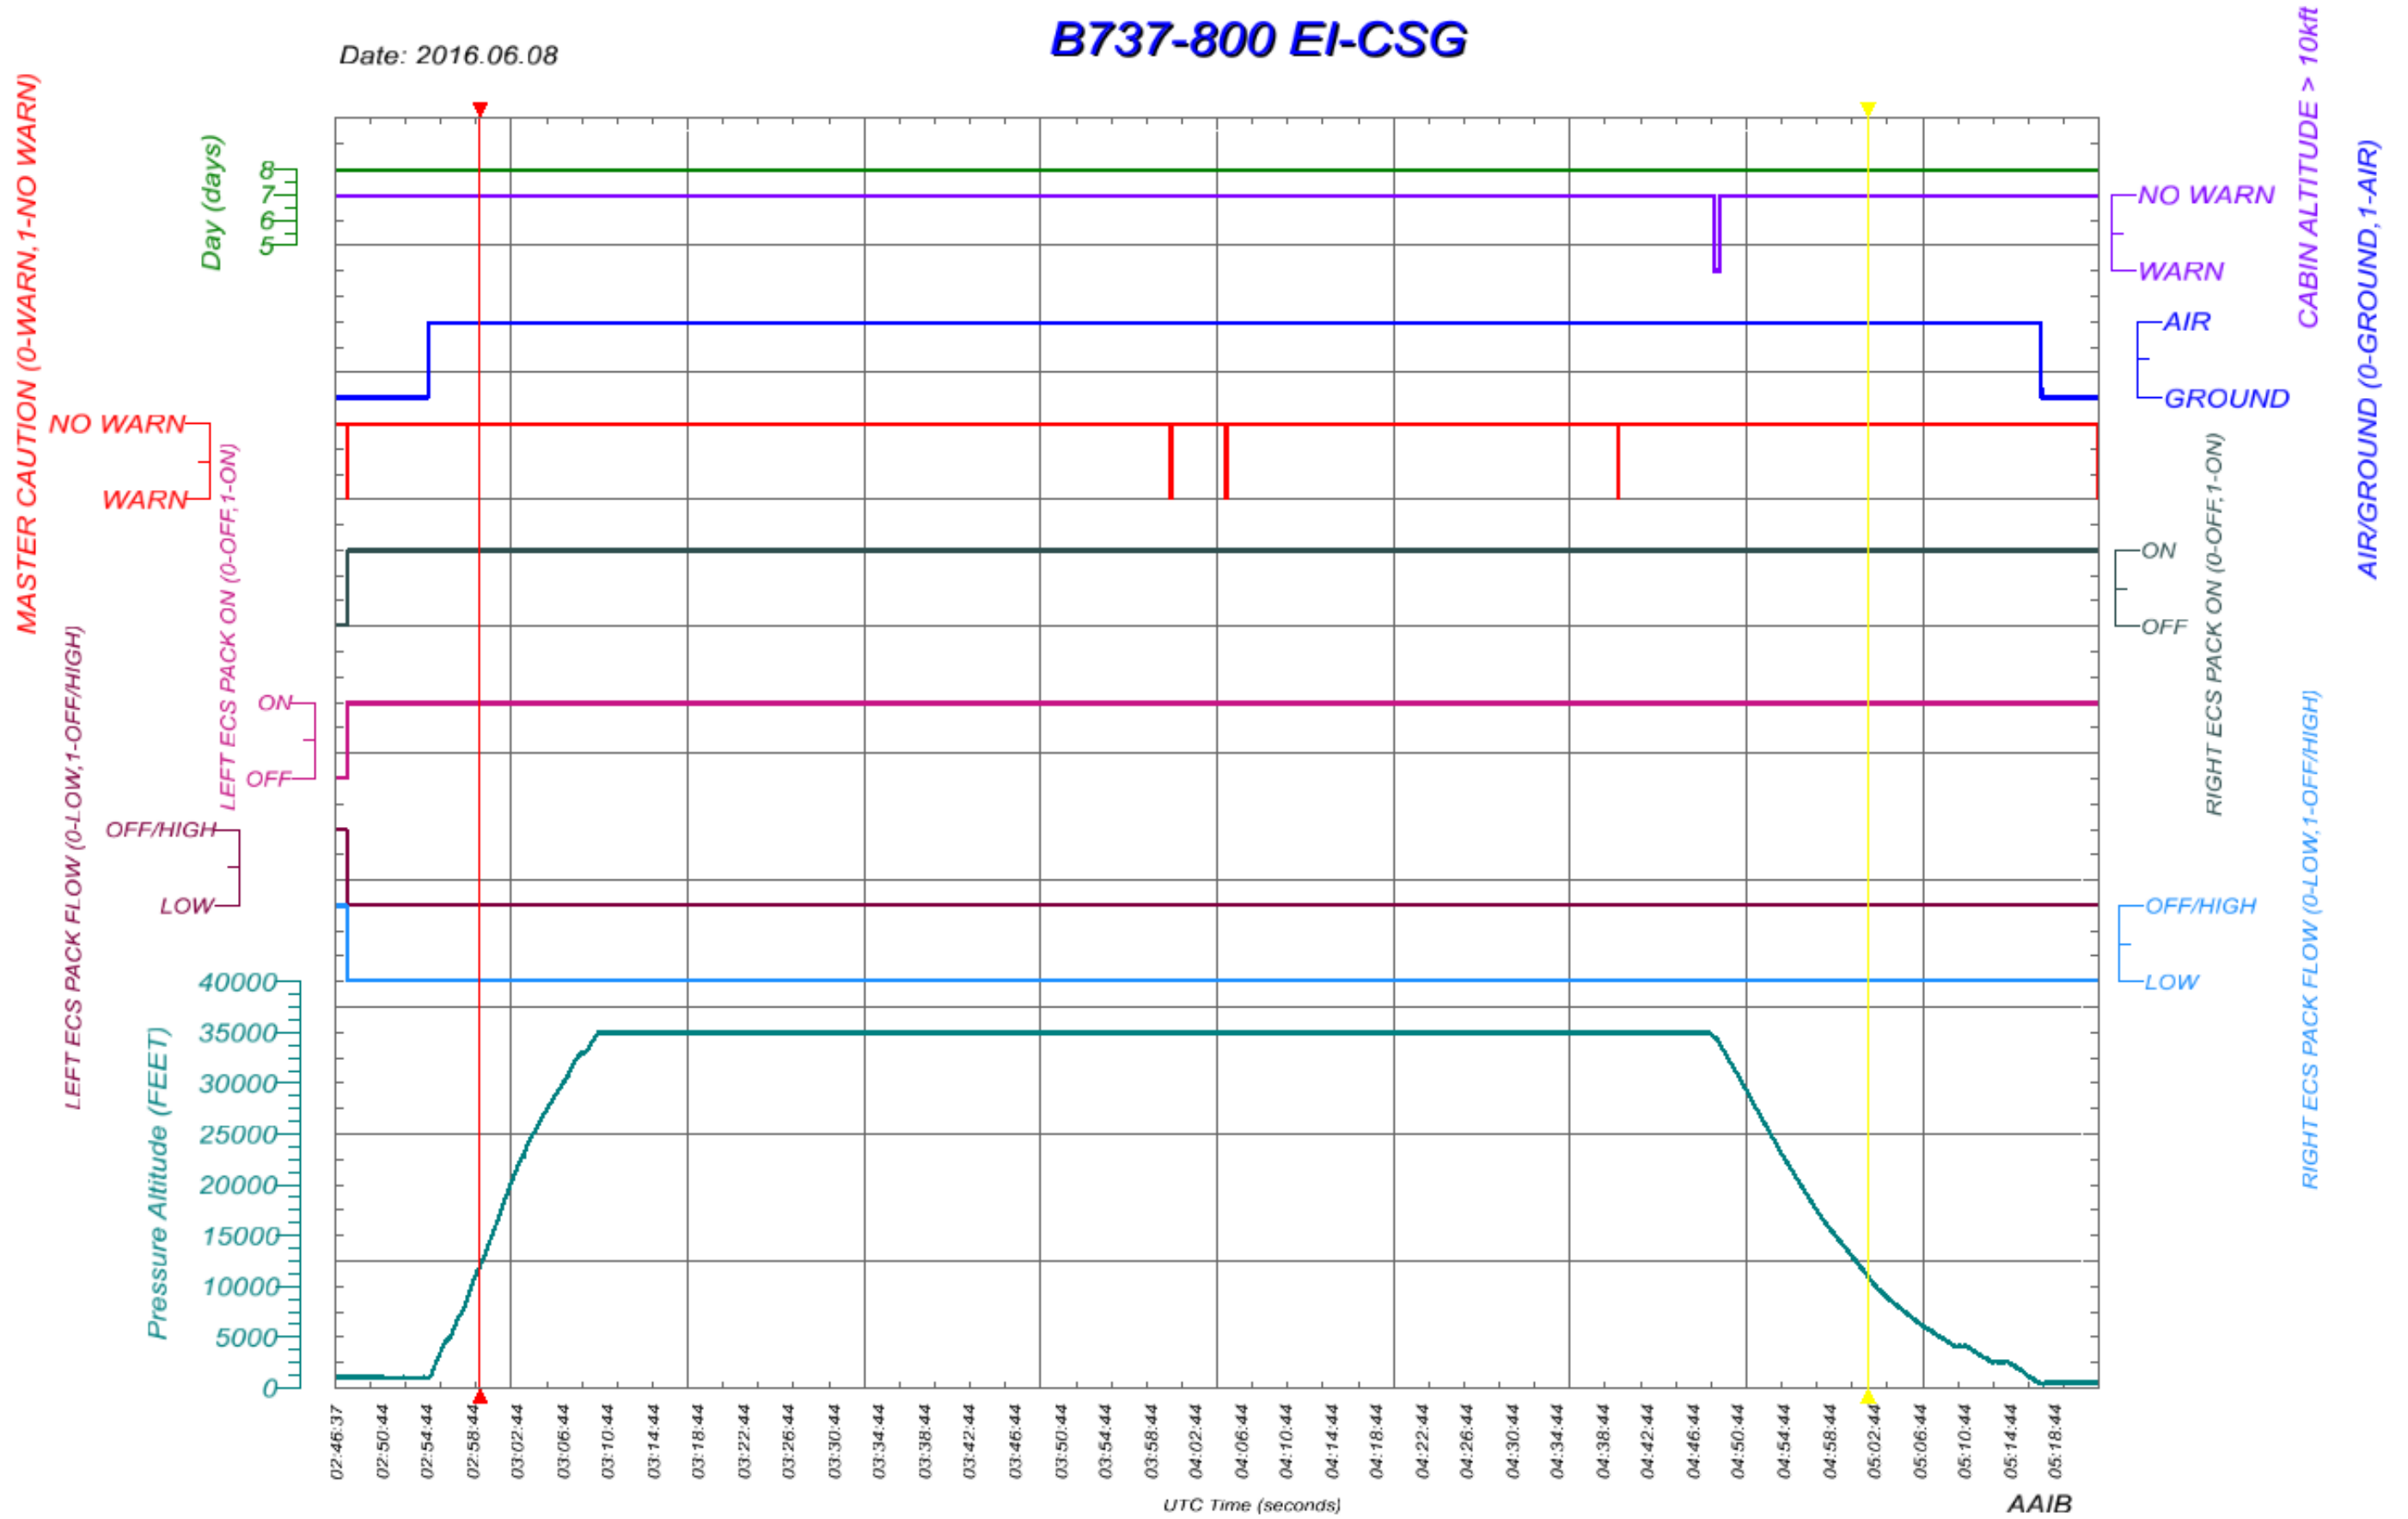
Зураг 3. 2016.06.08-ны эхний буюу PRG-KGS чиглэлийн нислэгийн бичлэг

2016.06.08-ний өдрийн PRG-KGS нислэгт бүхээгийн даралтын системийн хоёр суваг ажиллагаагүй болох буюу Auto Fail дутагдал гарч нисгэх баг гарах урсгалын хавхлагыг гараар удирдах шаардлага гарсан. Энэ үед бүхээгийн өндөр 10,000 feet-ээс их болж Cabin altitude warning дохио идэвхижсэнийг нисгэх баг мэдээлээгүй.

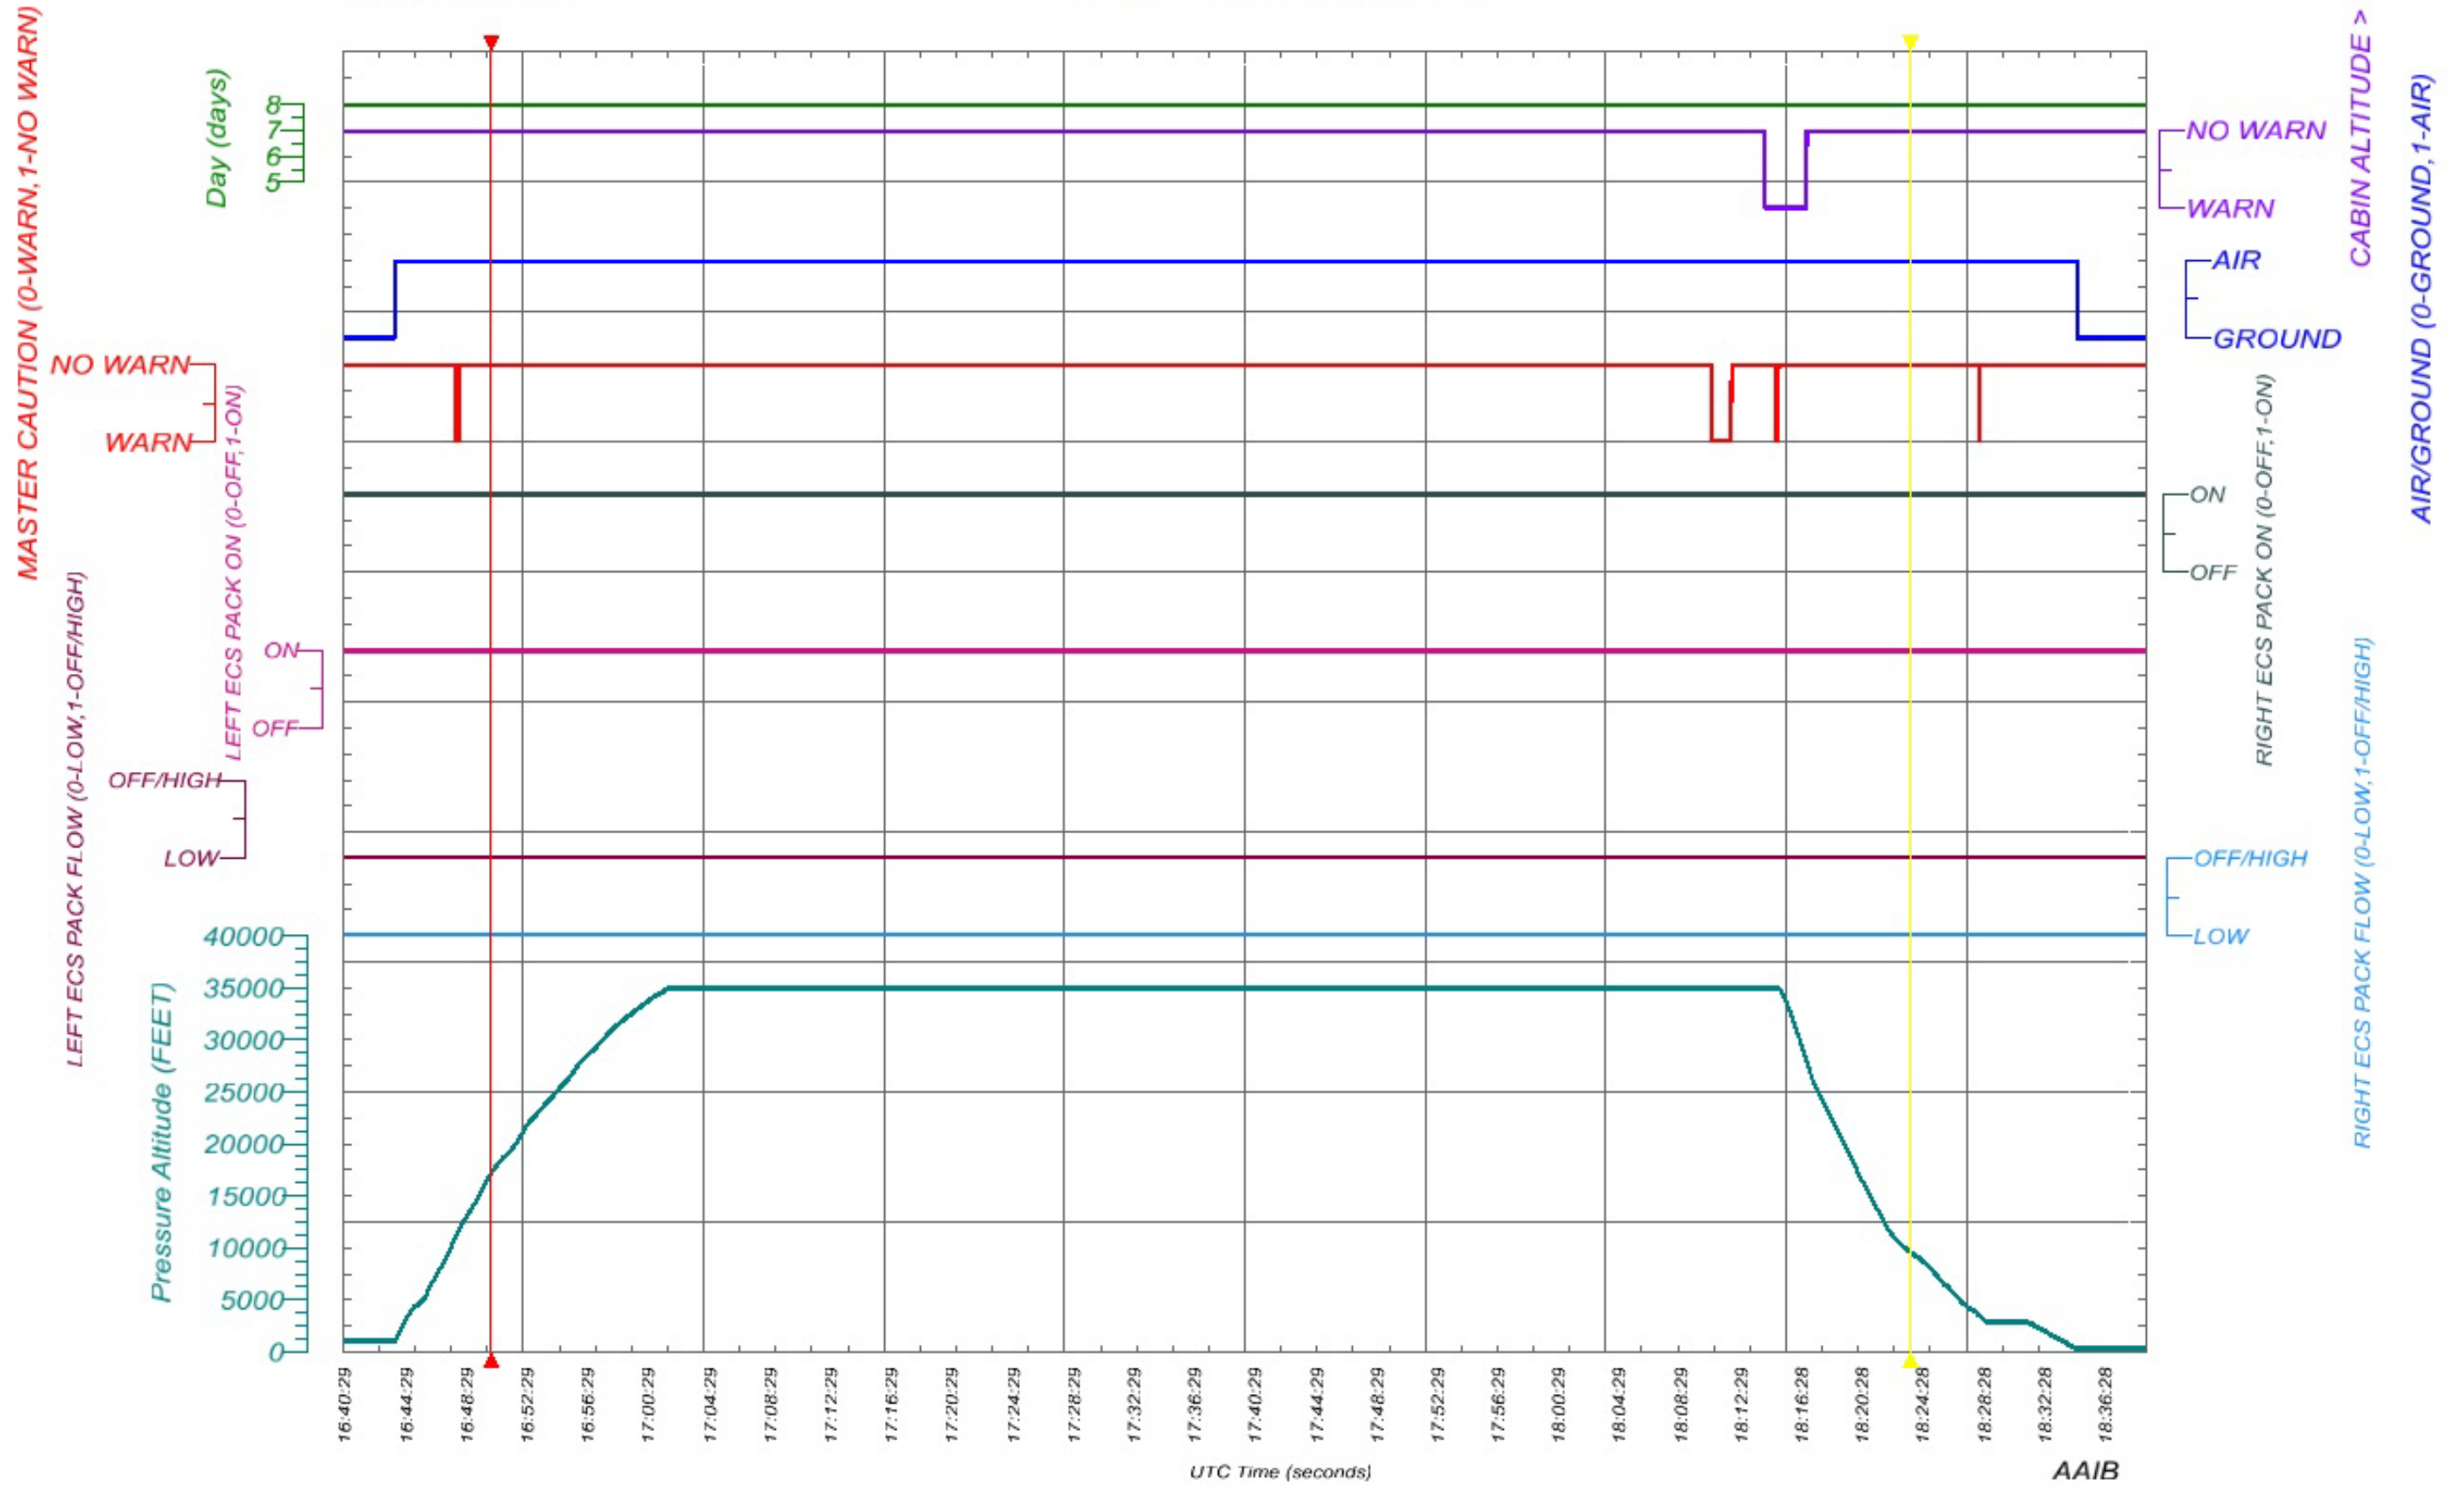
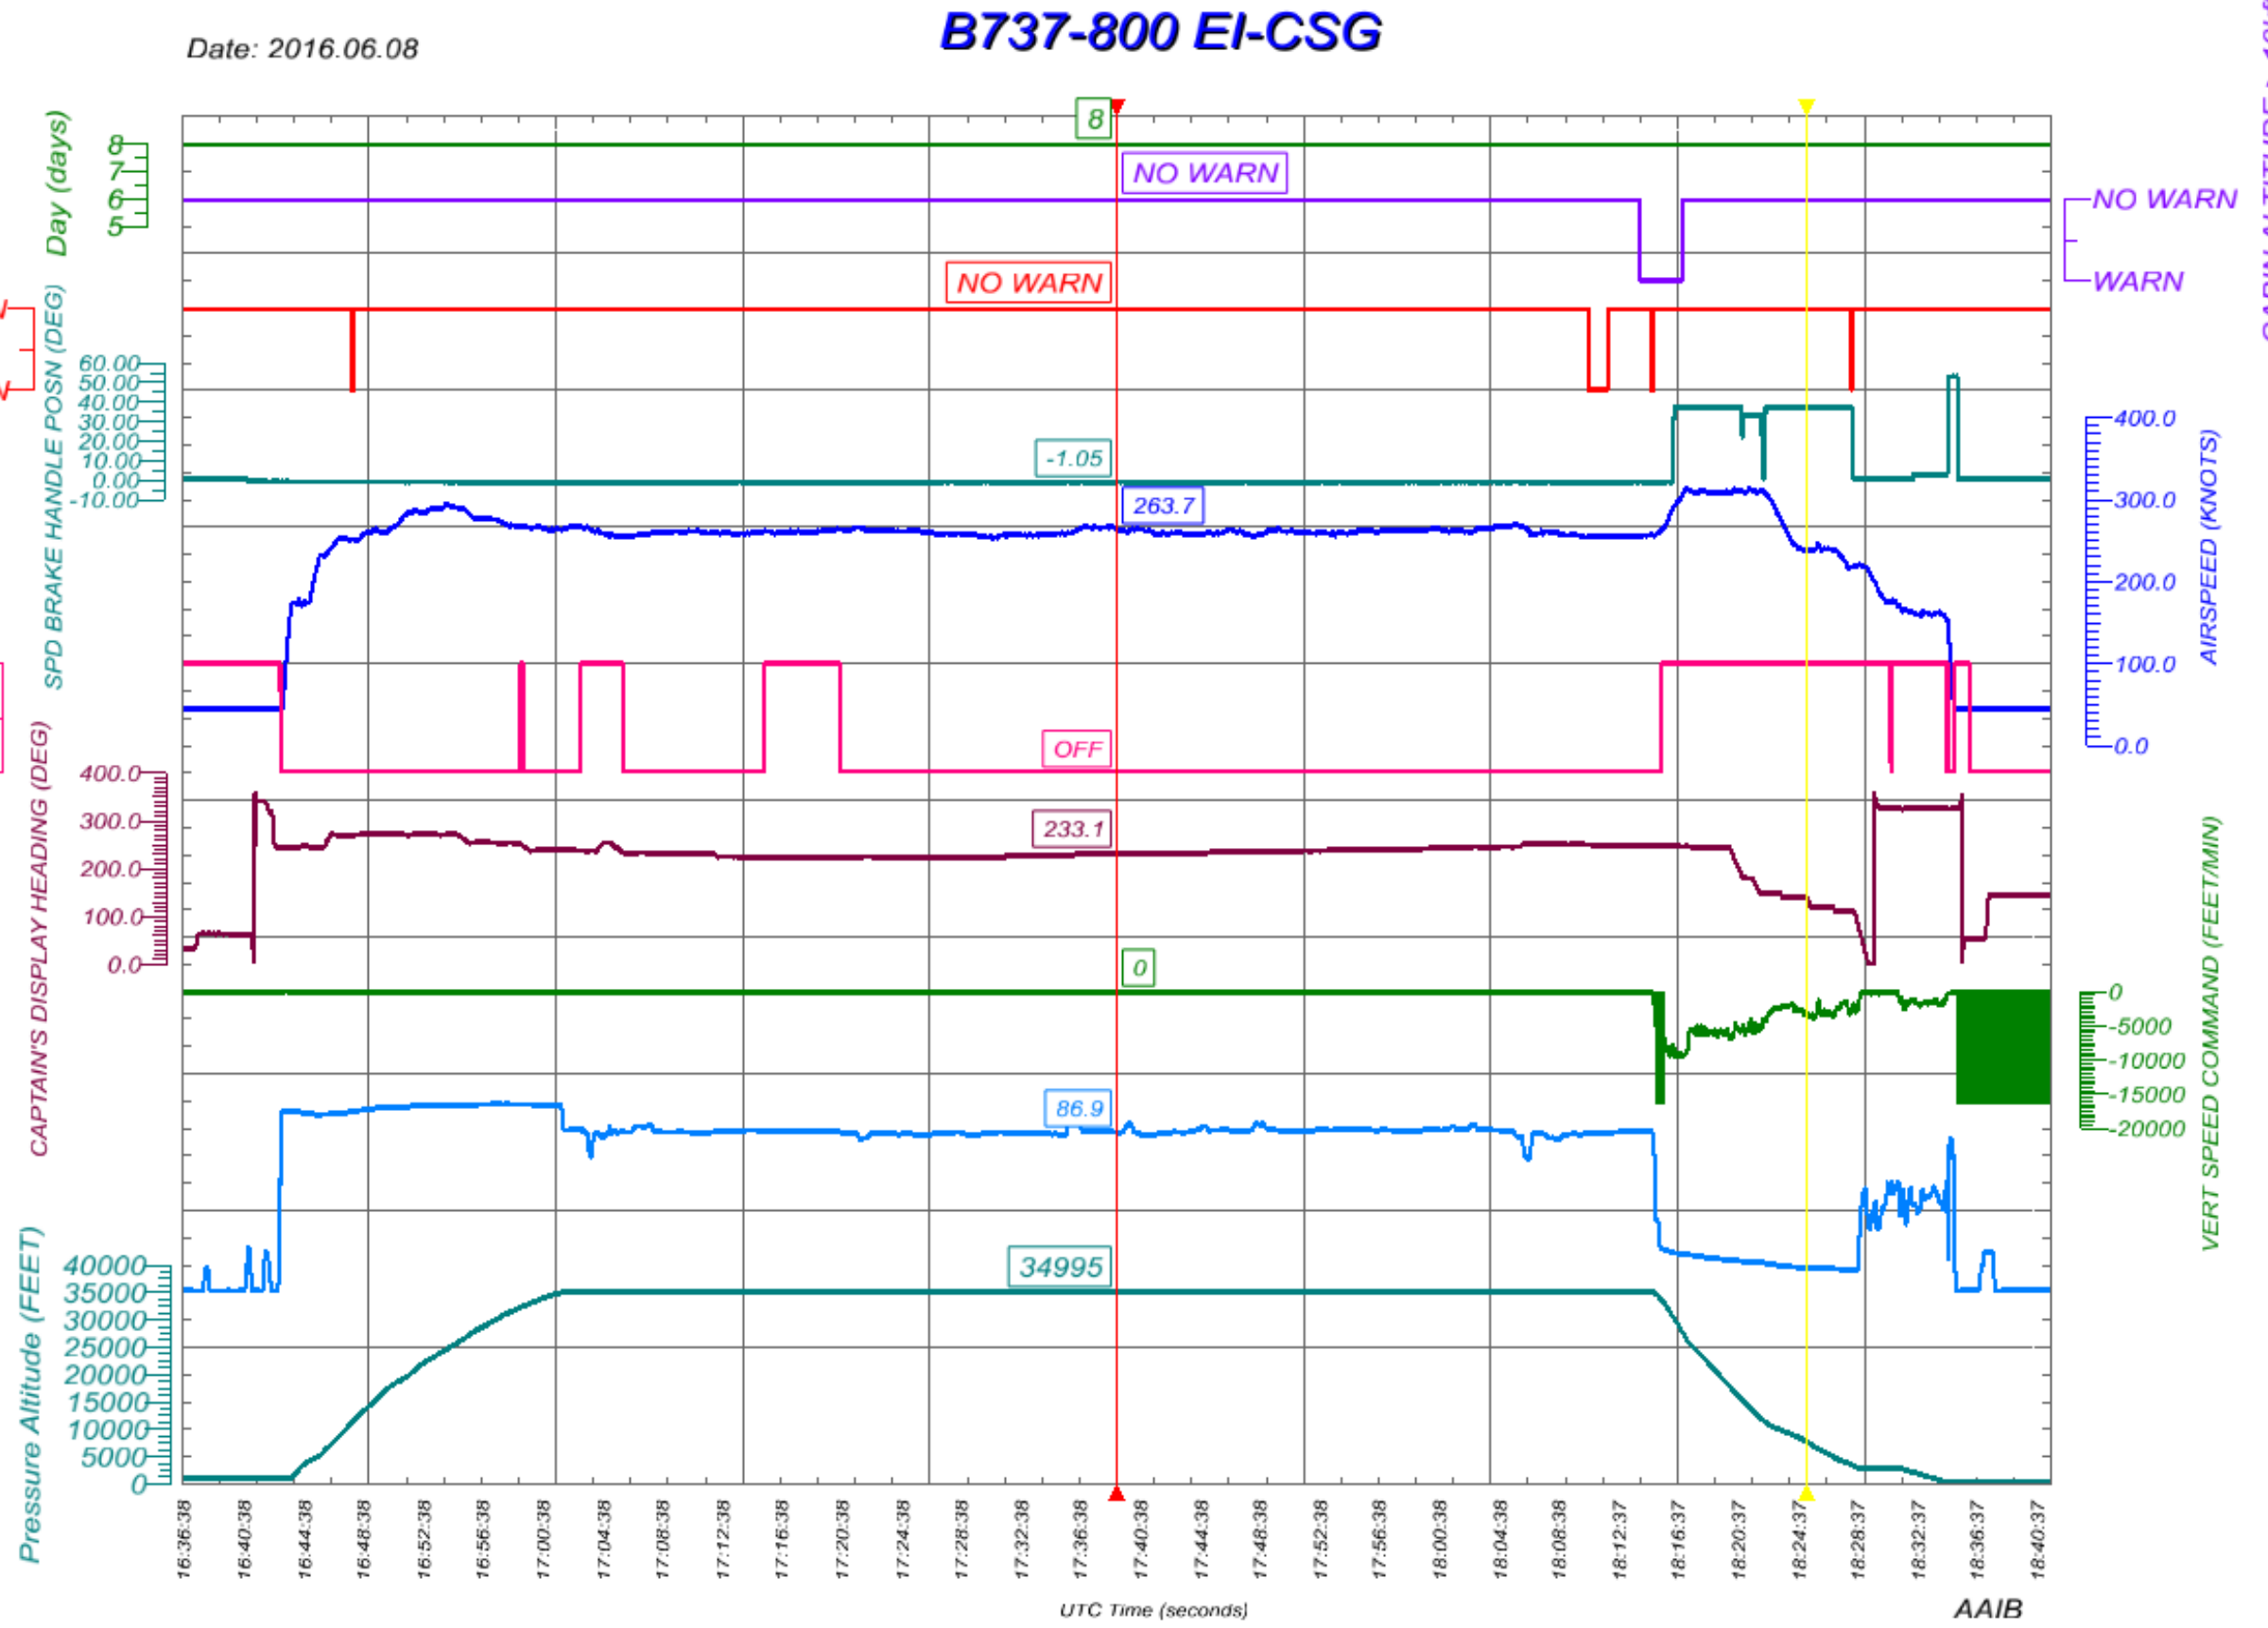
Зураг 4. 2016.06.08-ны PRG-SVQ (TLS) чиглэлийн нислэгийн бичлэг

Нислэгийн өндөр авах шат буюу 11200 ft орчим өндөрт (PRG нисэх буудлаас 32 км орчимд) бүхээгийн даралтын системийн “Auto fail” болон “Master caution” гэрлүүд ассан.

Франц улсын нутагт 35000 ft өндөрт чиг шулуун нислэг үйлдэж байх үед (Lat 44632188N, Long 1.793517E, TLS нисэх буудлаас 83 км орчим зайд) “Auto fail” болон “Master caution” гэрлүүд дахин ассан. Энэ үед бүхээгийн даралтын систем ALTN горимд, гарах урсгалын хавхлагын байрлал 9.7 хэм байсан.
