# El terremoto Guatemalteco M7.4 del 7 de Noviembre 2012 y sus implicaciones para la reducción y mitigación de desastres

**Cover Photo:** View of San Marcos from the MiralValle Hotel. San Marcos was the region most affected by the November 7, 2012 earthquake.

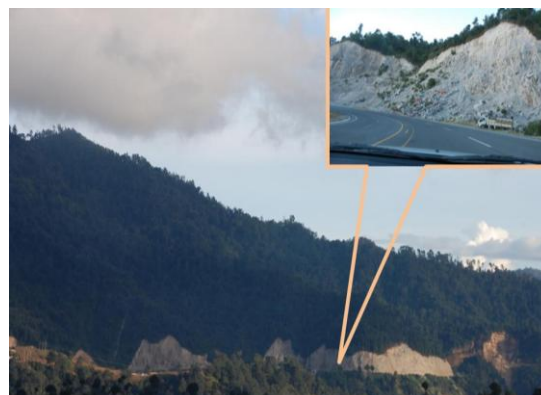
Figura 13. Deslizamientos ocasionados sobre la carretera CA-1 hasta Nahualá, kilómetros 148-152.5. La inestabilidad fue ocasionada en parte por el inapropiado diseño de los taludes de corte.

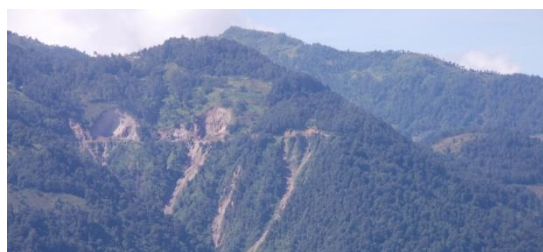
**Figura 14.** Deslizamientos cercanos a la ruta hacia San Cristóbal Cucho, al sur de San Marcos. Apenas se retiraron los materiales en el terremoto, pero muchos de estos fueron deslizamientos inducidos durante la Tormenta Tropical Agatha en 2010.

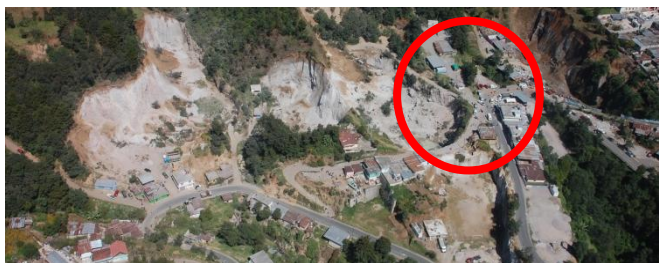
Figura 15. Sector sur de San Marcos que muestra las canteras de agregados y las excavaciones de arena. El círculo muestra el lugar donde murieron las siete personas.

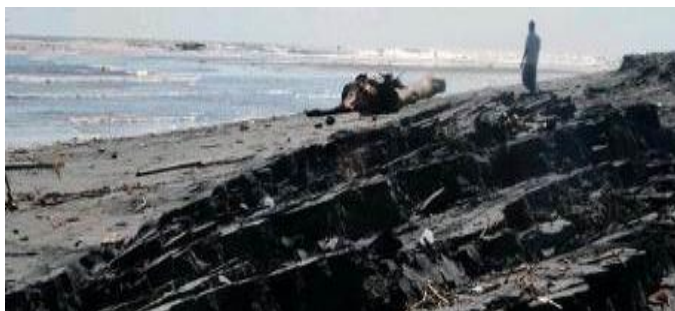
Figura 16. Distribución lateral de arena en la playa de Ocós en San Marcos.

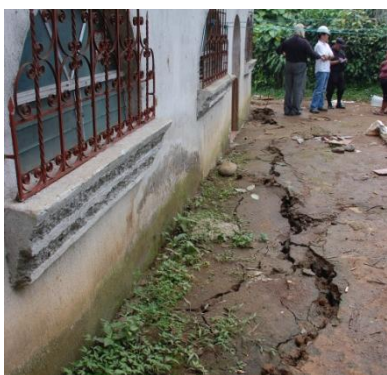
Figura 17. Sedimentación ocasionada por la licuefacción de la ribera de un riachuelo ubicado en la Municipalidad de Colomba, Coatepeque, Quetzaltenango.

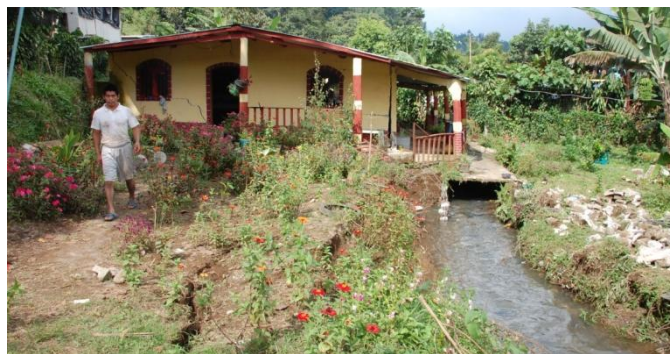
Figura 18. Esparcimiento lateral del terreno debido a la licuefacción. Pueden observarse las grietas de las casas causadas por su ubicación en la ribera del riachuelo y las mismas coinciden con los agrietamientos del suelo Municipalidad de Colomba, Coatepeque, Quetzaltenango.

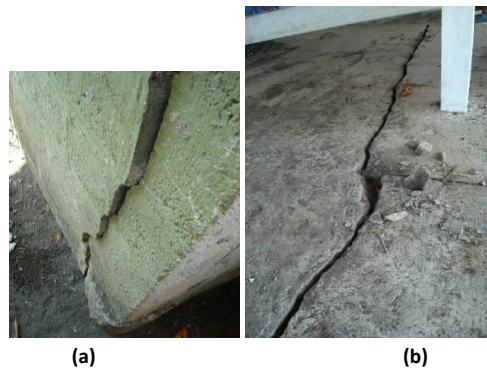
En el área de Puerto Champerico se registraron grandes daños, entre ellos el agrietamiento de estructuras, lozas y suelo; movimiento de paredes, desplazamiento de columnas; asentamiento del terreno y licuefacción (Ver Figura 19). Gran parte del daño se hizo visible a lo largo del muelle Champerico. Los testigos locales mencionaron que se podían mover fácilmente con la mano las columnas de anclaje flotantes y que se rompieron los soportes de anclaje sujetos a las columnas.

Figura 19. Daño estructural causado por la licuefacción. (a) pared de mampostería con movimiento (28 mm (1.1 in) en la parte superior), (b) baldosa en asentamiento vertical (6 mm (.025 in) y horizontal 22 mm (.085 in), (c) separación de las baldosas del muelle.

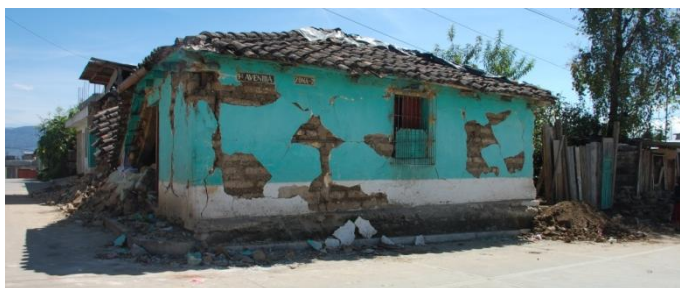
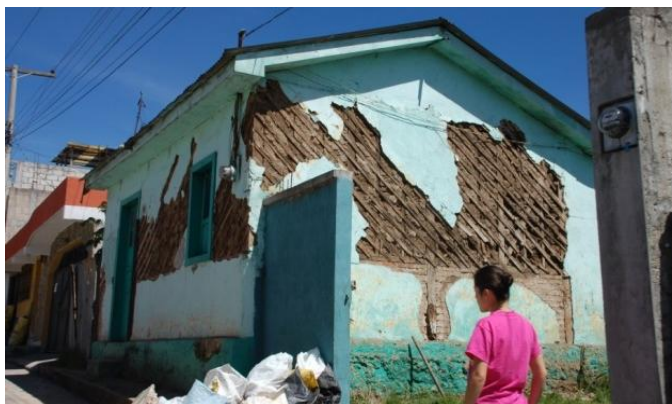
Figura 20. Estructuras en adobe (a) y bahareque (b) con daños severos

Las casas de adobe y bajareque que sufrieron daños severos o que colapsaron registraron los siguientes tipos de falla:

- Agrietamiento y separación de los muros en las esquinas
- Separación de los techos de los muros de apoyo
- Agrietamiento diagonal de los muros por tensión diagonal o por corte
- Volteo de los muros, especialmente de aquellos que soportaban pesados techos inclinados de teja.

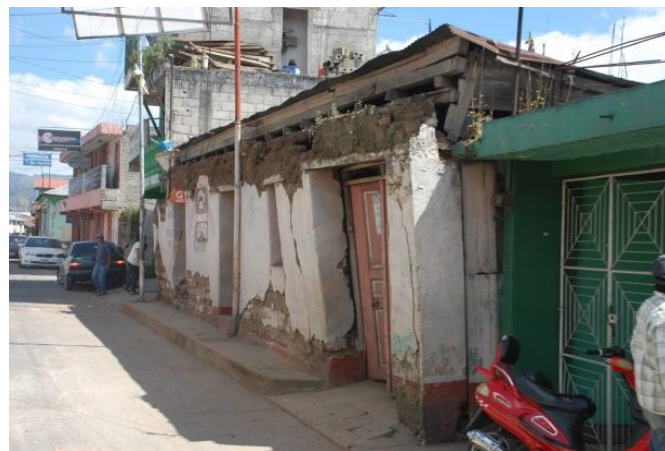
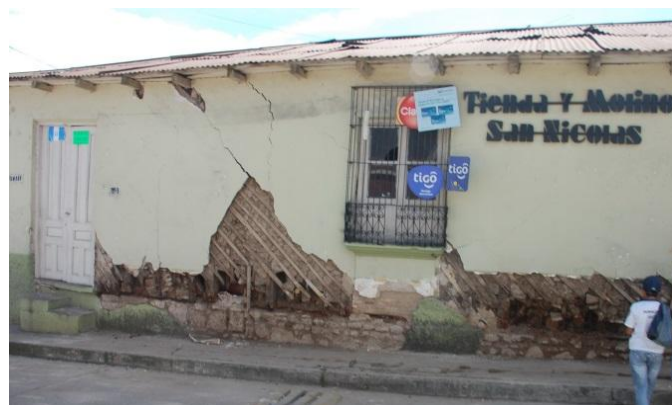
Figura 21. Mecanismos de destrucción típicos observados en las estructuras en adobe (a) y bahareque (b).

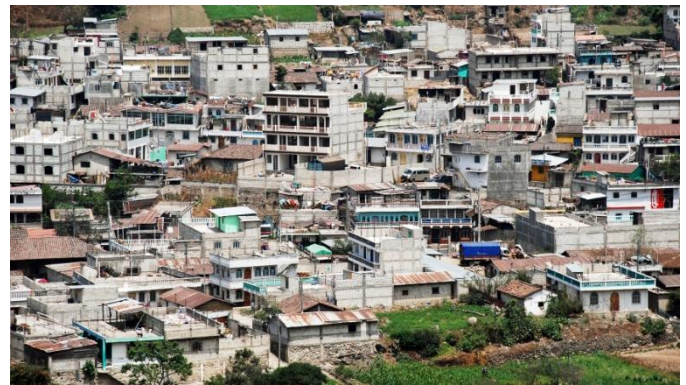
**Figura 24.** Zunil, Quetzaltenango. Ciudades enteras en Guatemala han sustituido el adobe con mampostería confinada, sin respetar los límites de altura (3 pisos) del sistema empírico.

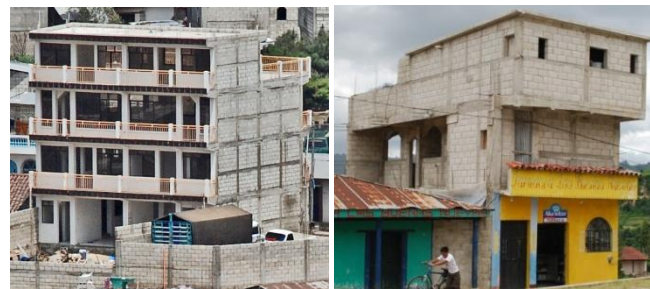
**Figura 26.** (a) Pequeño edificio de varios pisos construido de forma empírica en una ciudad en el occidente de Guatemala. Se observa las mismas características para las viviendas de dos pisos y, en este caso, la falta de paredes transversales. (b) Ejemplo de una configuración anormal de una vivienda de mampostería confinada.

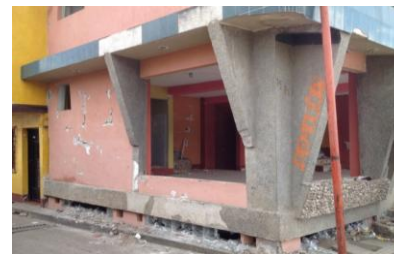
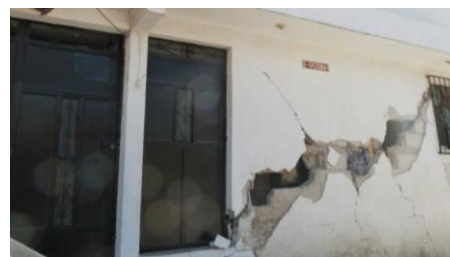
1. Deficiencia de los materiales, especialmente en la calidad de los bloques livianos de concreto y la falta de detalles especiales de confinamiento y anclaje de los elementos estructurales.
2. Configuración estructural inadecuada
3. Abuso del sistema de construcción
4. Efectos del sitio

**Figura 27.** Estructuras de concreto reforzado (imagen superior) y mampostería confinada (imagen inferior) con serios daños.

A pesar de que la mayoría de las fallas en las estructuras de mampostería confinada se debe a la combinación de los factores anteriormente descritos, se detectó que la principal causante de estas fallas era la mala calidad de los bloques de concreto utilizados. Los datos obtenidos de un muestreo aleatorio realizado por el Instituto de Cemento y Concreto de Guatemala (ICCG) entre las fábricas artesanales de bloques ubicadas en el área cercana a la cabecera departamental de San Marcos días después del terremoto mostraron una variación en la resistencia de los bloques de concreto (hechos de piedra pómez) de entre 1.27 MPa (13 kg/cm<sup>2</sup>, 185 psi) y 3.11 MPa (31.78 kg/cm<sup>2</sup>, 452 psi) sobre el área neta. La mayoría de los bloques que se comercializan en esta región provienen de fábricas artesanales (ver Figura 28) ubicadas principalmente en los Departamentos de San Marcos y Quetzaltenango, que generalmente son operadas por una familia y que carecen de cualquier forma de control de calidad durante todo el proceso de fabricación (selección de materiales, dosificación, mezclado y curado) por lo que es común que la resistencia de los bloques varíe drásticamente todos los días. En el área, también se comercializan bloques provenientes de procesos industriales de fabricación que generan bloques de mayor calidad y menor variación de

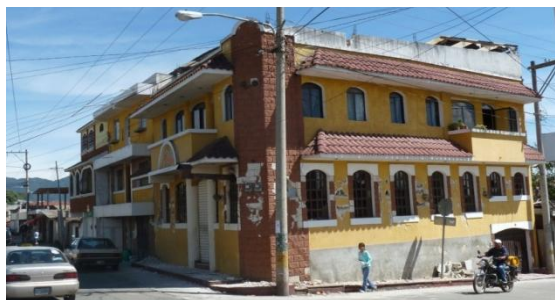
Figura 29. Configuración estructural de casas en esquinas.

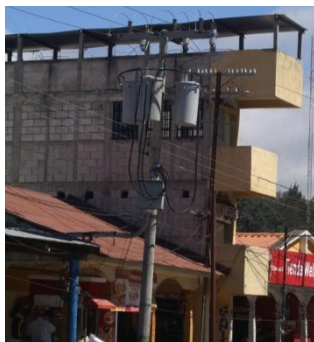
Figura 30. Configuración estructural inadecuada, típica estructura tipo "túnel".

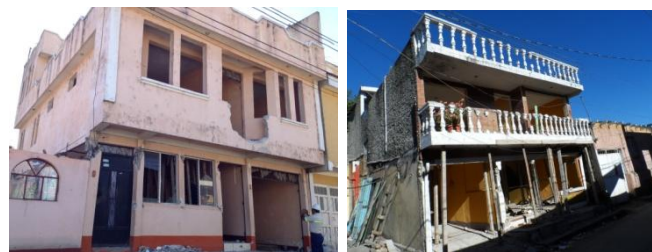
Figura 31. Configuración estructural inadecuada, típica estructura tipo "túnel".

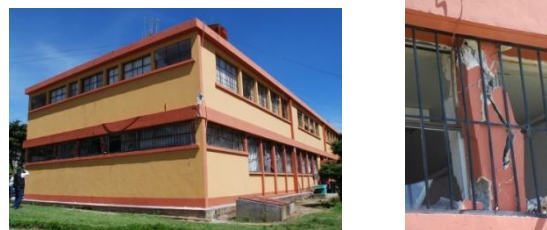
Figura 32. Efectos de columnas cortas.

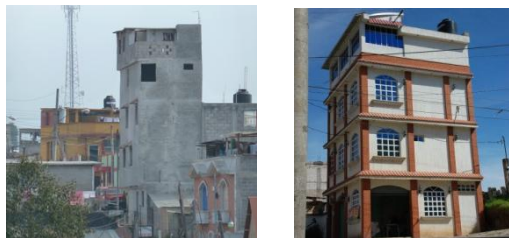
Figura 33. Ejemplos de abusos del sistema de mampostería confinada.

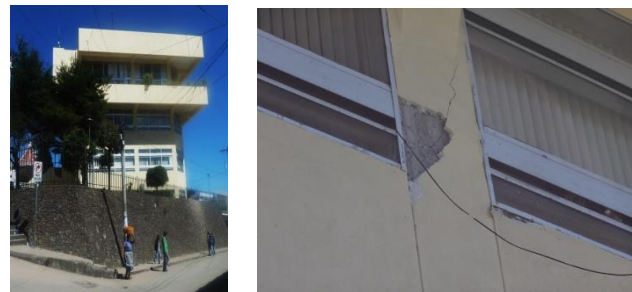
Figura 35. Edificio de tribunales en San Marcos. Sufrió serios daños debido a problemas causados por los efectos de torsión y columna corta.

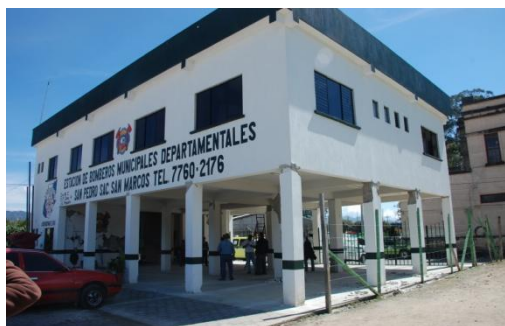
Figura 34. Estación municipal de bomberos de San Pedro Sacatepéquez, San Marcos. La estructura estaba a punto de desplomarse debido a una configuración estructural deficiente.

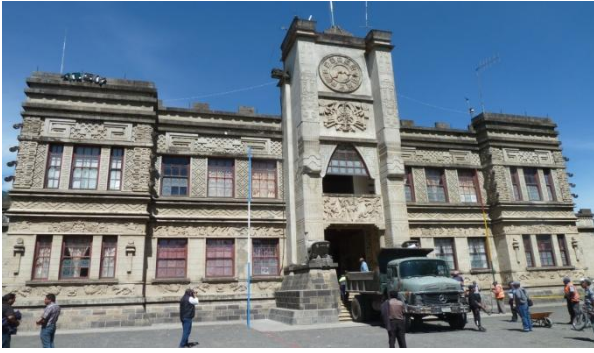
**Figura 36:** *Palacio Maya, Municipalidad de la ciudad de San Marcos. Recientemente remodelado, el edificio sufrió serios daños y tuvo que ser desalojado.*

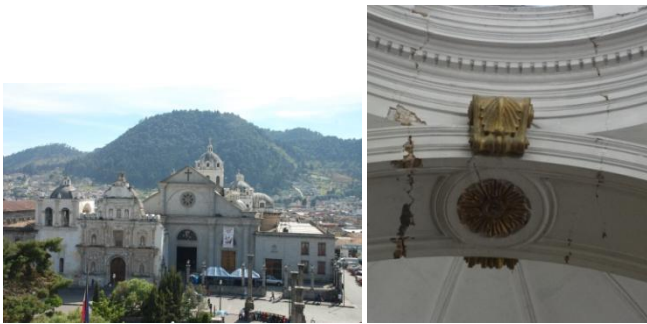
**Figura 37.** *Daños registrados en la Catedral de Quetzaltenango.*

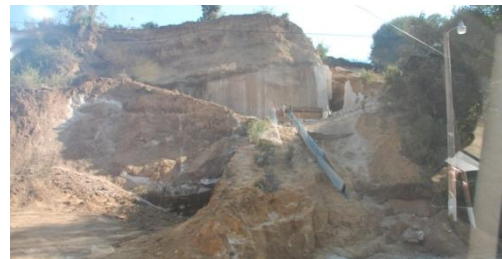
**Figura 38.** Daños a las pendientes de la carretera que une Quetzaltenango y San Marcos en la parte superior de San Juan Ostuncalco.

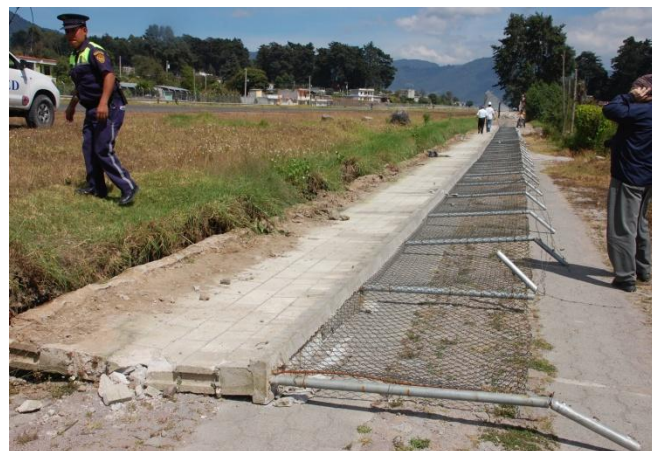
**Figura 39.** Daños a la pared perimetral del Aeropuerto de San Marcos.

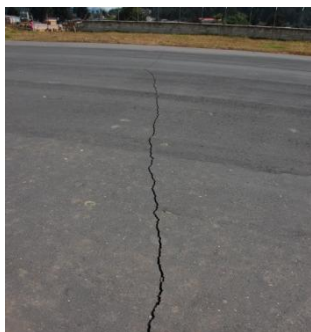
Figura 40. Grietas en la pista de aterrizaje del Aeropuerto de San Marcos.

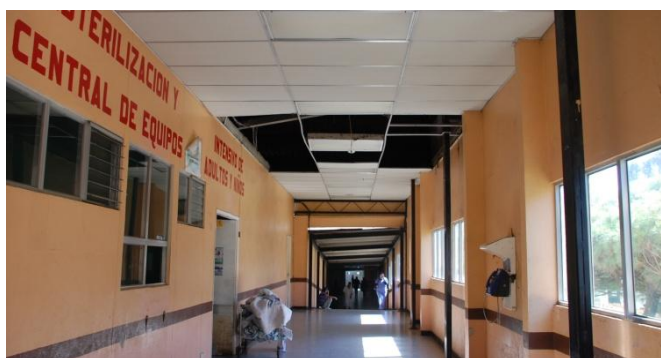
Figura 31. Daños a los cielos suspendidos del Hospital Nacional de San Marcos.

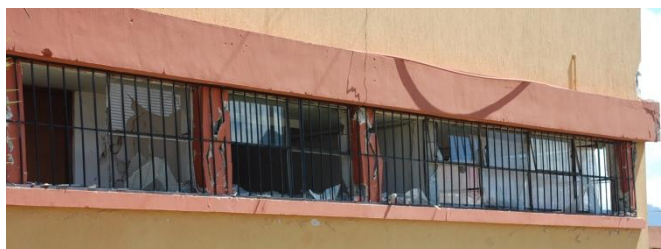
Figura 32. Daños en columnas en el Centro de Salud de San Pedro.

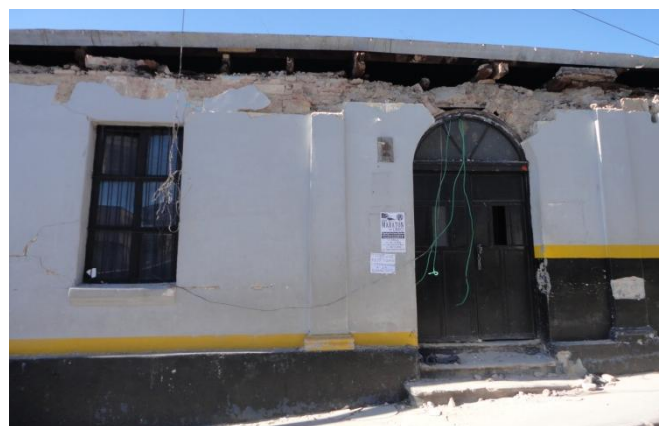
Figura 43. Daños en la estación de policía de San Marcos.
