EVALUACIÓN DE INTENSIDADES SÍSMICAS (Sismo de Calderón 12 de agosto de 2014 14:58 TL)

Juan Carlos Singaicho Armas
Instituto Geofísico - Escuela Politécnica Nacional

25 de agosto de 2014

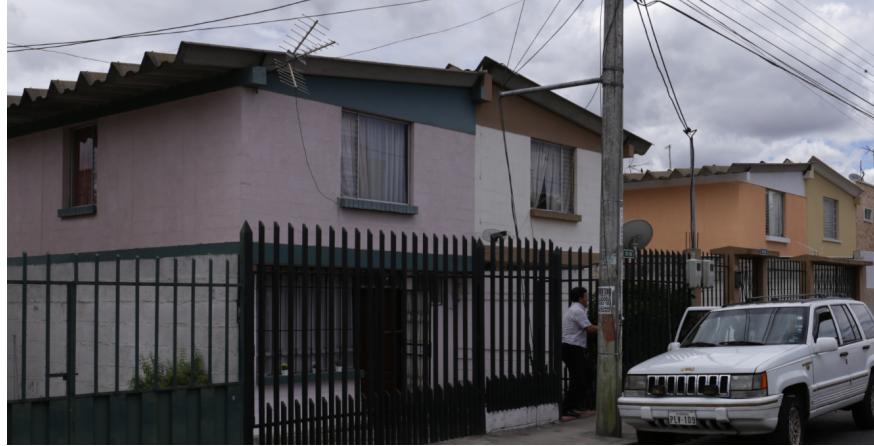
En **Pusuquí** se observó fisuras a nivel de mampostería en muchas viviendas construidas en serie, con la misma configuración arquitectónica y una tipología estructural que sugiere mampostería confinada. La mayoría de viviendas en esta zona son de 2 plantas con un entrepiso de hormigón armado y una cubierta de fibrocemento, como se observa en la Figura 1. Los moradores, quienes han habitado esta urbanización desde su creación, afirman que hay 200 viviendas con estas características y tienen una edad entre 26 y 28 años. El tipo de suelo identificado en la zona es arena, lo cual provoca una amplificación de la onda sísmica y puede generar problemas de licuefacción ante la ocurrencia de un evento cuando el suelo se encuentre saturado.

Figura 1: Viviendas tipo que presentan los mayores daños a nivel de mampostería (Foto: M. Perrault)

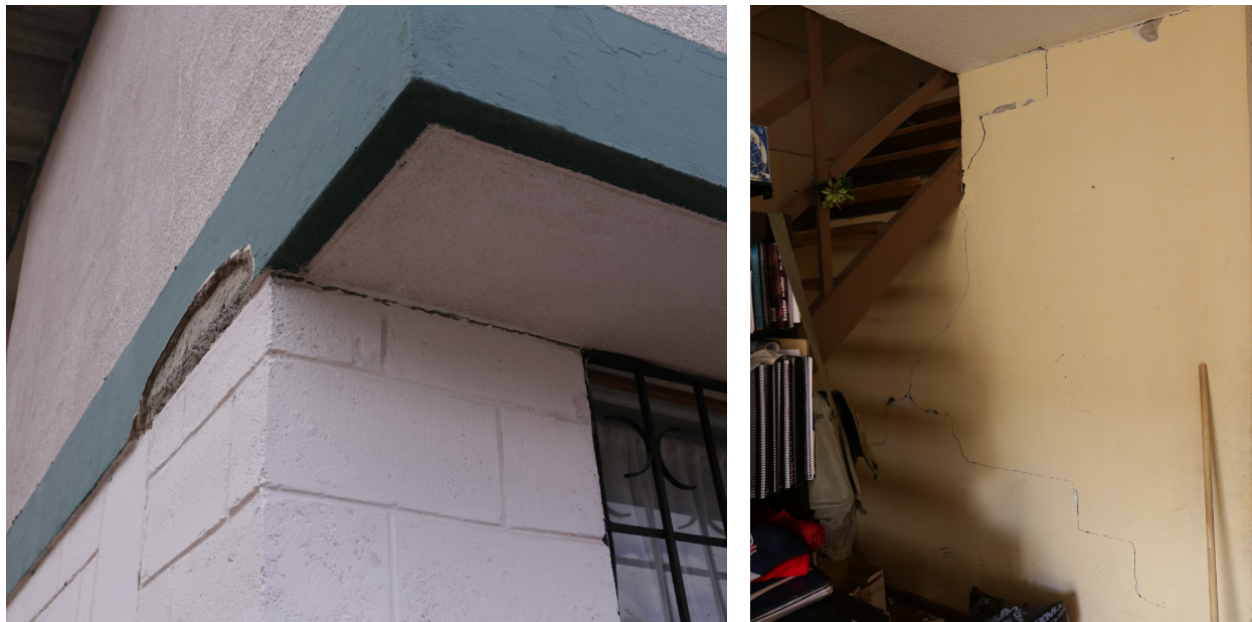
Los daños observados se concentran en paredes desvinculadas de la estructura de la edificación así como en paredes divisorias (de 10 cm de ancho) al interior de las viviendas. En algunos casos se observa fallas a 45° en paredes debido a la fragilidad del material. La Figura 2 (izquierda) muestra el tipo de fisura observada, en general, en las viviendas visitadas mientras que en la Figura 2 (derecha) se observa la falla de la mampostería por corte.

Figura 2: (Izquierda) Fisuras típicas observadas en las viviendas investigadas. (Derecha) Grietas a 45° en paredes no confinadas (Foto: M. Perrault)

La máxima intensidad evaluada es 6 EMS en Pusuquí (Parroquia Pomasqui) y sus sectores aledaños. Esta intensidad corresponde a daños leves (no estructurales) a nivel de mampostería (fisuras delgadas en paredes) en muchas edificaciones de bloque, ladrillo y mampostería con bajo nivel de confinamiento. Se observan fisuras grandes en paredes en pocas edificaciones de mampostería confinada. De acuerdo a los reportes recibidos, la mayoría de personas, tanto dentro como fuera de edificaciones, sintieron el sismo y generó susto en la población.

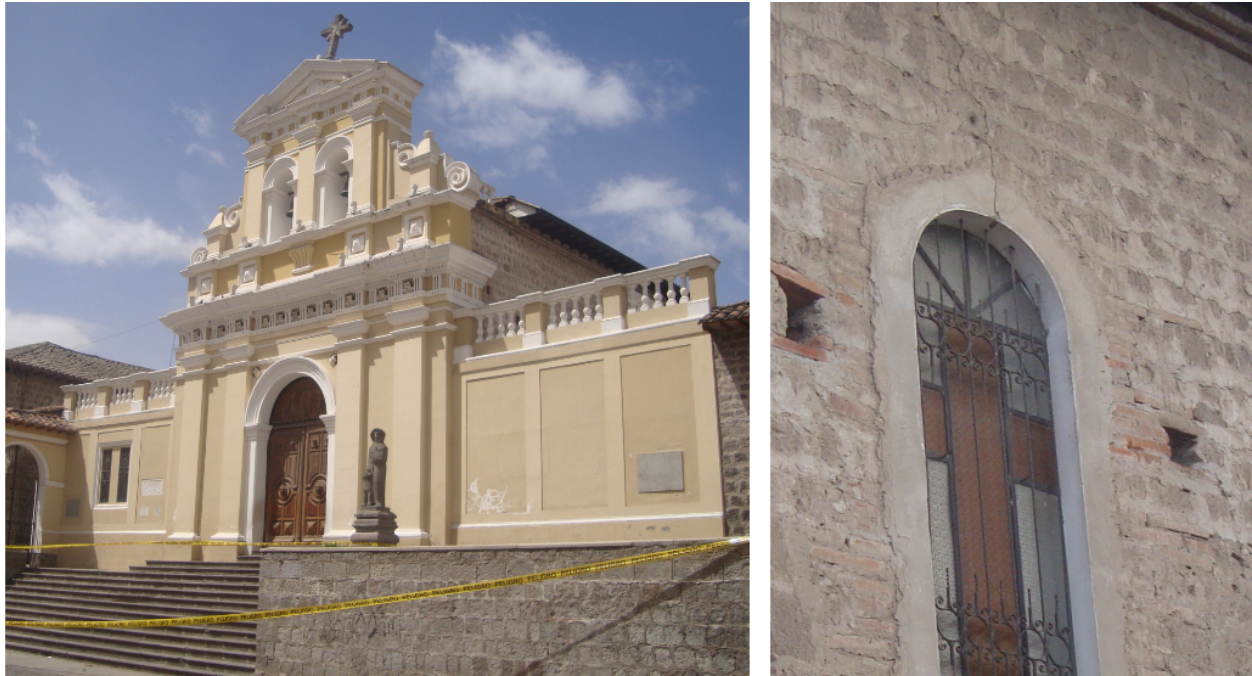
La iglesia principal, construida en piedra, compuesta por una sola nave central y con un sistema estructural conformado por arquerías continuas en el sentido longitudinal, presenta fisuras que cruzan del interior al exterior en las claves de varios arcos (Figura 3 derecha). También se observan fisuras en la pared detrás del coro y a lo largo del tumbado de la nave principal. En el exterior se puede apreciar pequeñas fisuras en

los arcos de la espadaña y caída de parte del tejado. La cruz, ubicada en la parte más alta de la iglesia, se encuentra fuera de plomo (Figura 3 izquierda).

Figura 3: (Izquierda) Iglesia de Pomasqui, se observa la cruz fuera de plomo. (Derecha) Fisura que traspasa la pared lateral de la iglesia

Los mayores daños observados se concentran en edificaciones vulnerables como mampostería sin con-
finar, viviendas de autoconstrucción y en templos religiosos. En éstos últimos, debido al deterioro de los
materiales de construcción, su configuración irregular y su tipología estructural, se necesita una evaluación
pormenorizada de los daños no solo a nivel arquitectónico sino también estructural.

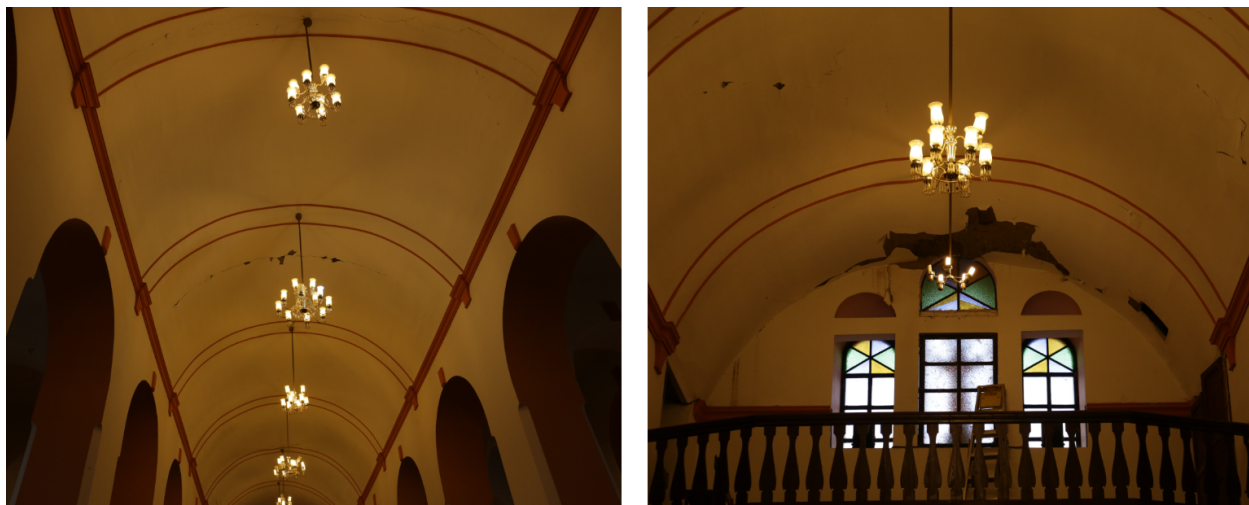
La iglesia, al ser una edificación con paredes de piedra y de estructura conformada por arquerías continuas, presenta daños similares a los identificados en la iglesia de Pomasqui. Se observan fisuras transversales en la bóveda de la nave central que cruzan todo el vano (Figura 4 Izquierda). Asimismo, se aprecian fisuras alargadas en los tercios de los arcos y caída del enlucido del tumbado en varias zonas de la iglesia, especialmente en el coro (Figura 4 Derecha).

Figura 4: (Izquierda) Fisuras en la bóveda de la nave central de la iglesia de San Antonio de Pichincha. (Derecha) Caída del *enchagllado* en el coro (Foto: M. Perrault)

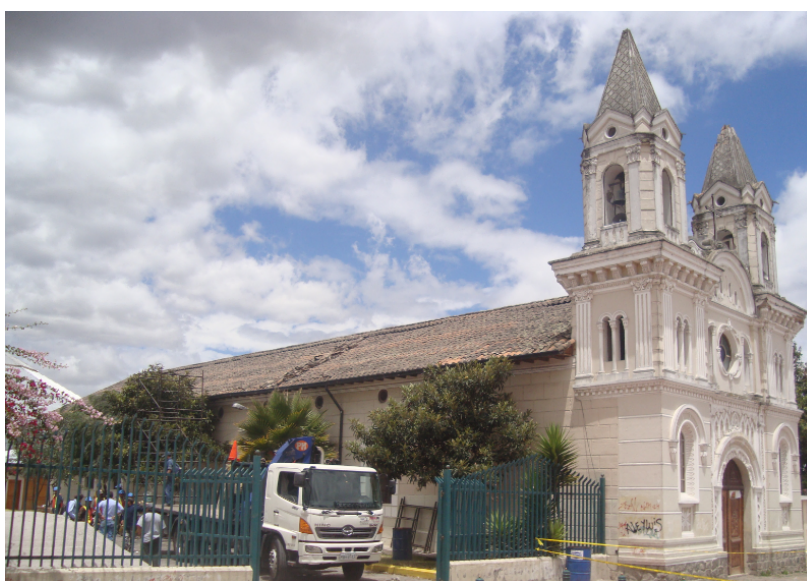
En el sector de **Calderón**, se realizó un recorrido por las principales avenidas. En esta parroquia se visitaron los barrios de **Zabala, Marianas** y las manzanas aledañas al parque central y el mercado municipal. Los daños en estas zonas se concentran en edificaciones de adobe, mampostería no confinada y viviendas denominadas “autoconstrucción” en las zonas de expansión de la ciudad. En las inmediaciones del **parque central**, las edificaciones son adosadas, en su mayoría, sin juntas entre ellas. En general, se identifican estructuras de hormigón armado entre 1 y 4 pisos, edificaciones de mampostería no confinada y algunas construcciones de adobe. La estructura más afectada es la Iglesia Central (Figura 5) específicamente la torre sur en donde ocurre la caída de la campana y parte del cuerpo. Se observa corrimiento de las tejas de la cubierta principal. Debido a que la estructura se encuentra en proceso de intervención, no se tuvo acceso al interior.

Figura 5: Iglesia de Calderón. Se observa daños moderados en la torre sur y caída de parte del tejado

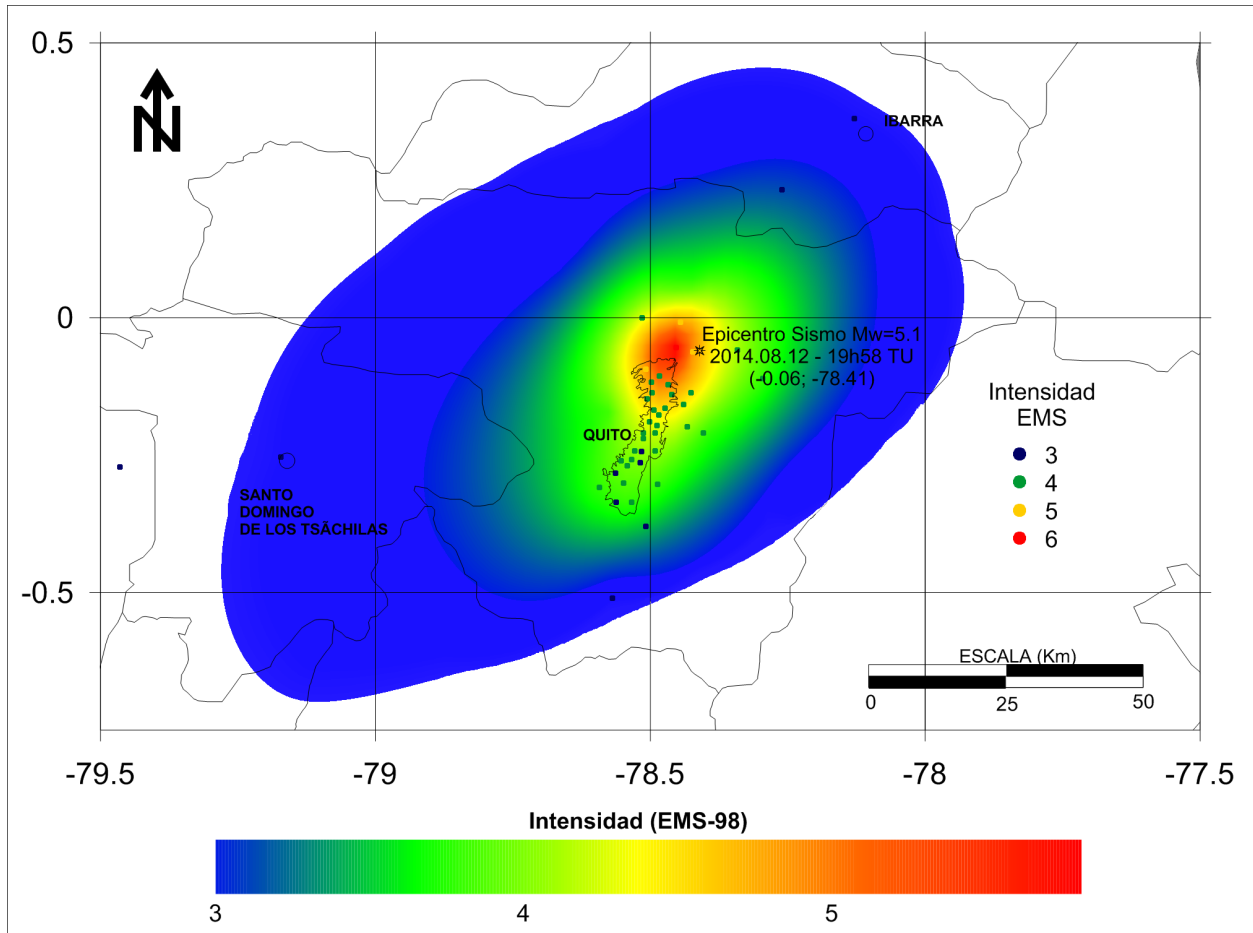
Las isosistas son líneas que envuelven un área con igual intensidad sísmica. Usualmente la mayor intensidad (I_{max}) corresponde a la intensidad epicentral (I_{epic}); sin embargo, en este sismo se observa que éstos valores difieren entre sí. Esta particularidad se explica porque la intensidad sísmica no discrimina el

Figura 7: Isosistas del sismo principal. Los puntos de colores muestran las parroquias desde donde se recibieron los reportes

efecto de sitio e indica las zonas con mayor amplificación por el tipo de suelo en donde están cimentadas las edificaciones. Gracias a la colaboración de los pobladores en la zona de Pusuquí y a su experiencia en sismos pasados, la intensidad 6 EMS alcanzada en este evento refleja el suelo arenoso sobre el cual está asentado el barrio. Algunas personas afirmaron que después del sismo del 10 de Agosto de 1990, observaron agua brotar en jardines e incluso dentro de las viviendas, lo que podría reflejar licuefacción del terreno.

En la figura 7 se muestra el resultado final de la evaluación de intensidades.

Las curvas isosistas muestran la extensión de los efectos del sismo. Como se puede apreciar, éste fue
sentido ampliamente en Quito con los mayores efectos en la localidad de Pusuquí (única zona en donde se
alcanzó una intensidad de 6 EMS). No obstante, los reportes a través de la página web del IG-EPN indican
que el evento fue sentido de manera moderada en ciudades como Santo Domingo, Ibarra y Machachi, sin
causar daño alguno en las edificaciones.
