Il restauro del monumento

Stele Garibaldi

in Corso Garibaldi

IL RESTAURO DEL MONUMENTO "STELE GARIBALDI"

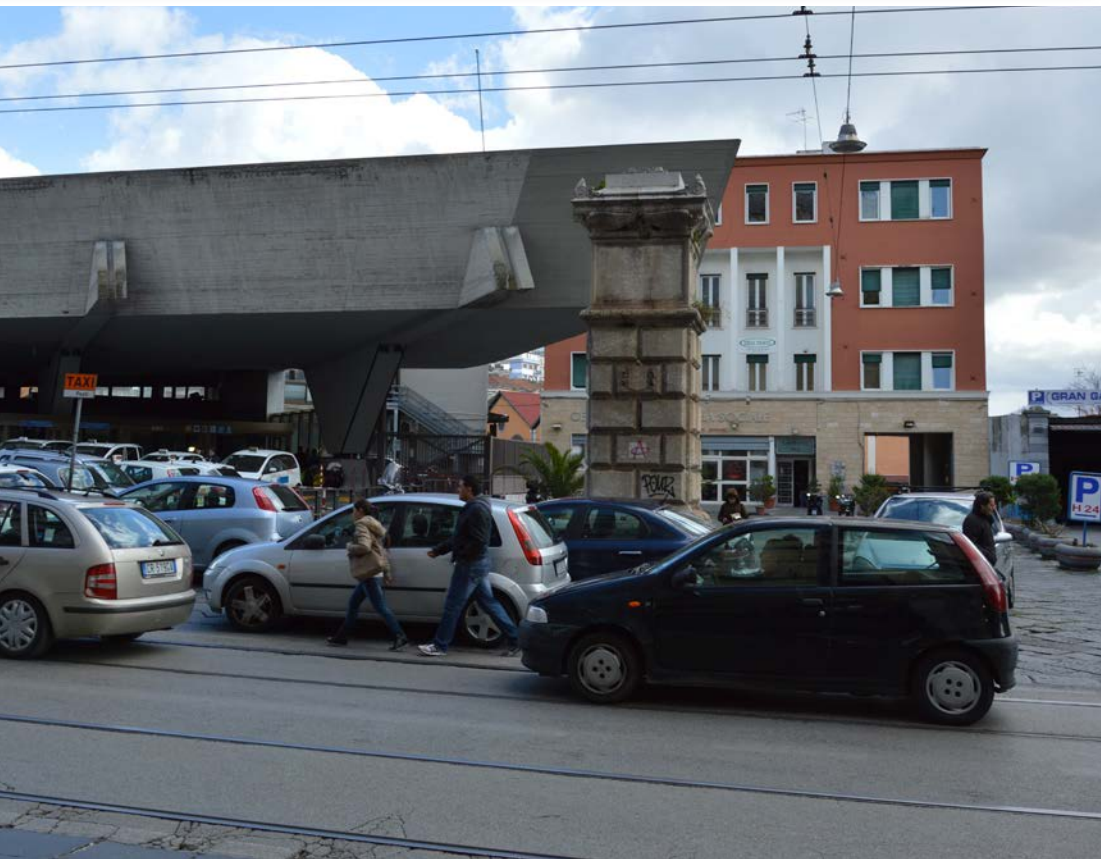
Prima dei lavori di restauro il monumento verteva in pessimo stato di conservazione. Cinto dai cassonetti della spazzatura, automobili parcheggiate e cumuli di rifiuti, l'esposizione ad agenti atmosferici e l'incuria nel tempo ne avevano determinato le condizioni.

Monumento al margine dei flussi turistici in un luogo apparentemente dimenticato eppure continuamente frequentato dal traffico veicolare e pedonale, da anni era oggetto di atti vandalici.

Nel dicembre 2010 addirittura un rogo di spazzatura ne aveva provocato un disastroso annerimento.

La pietra, prima dei lavori di restauro, appariva attaccata da agenti biodeterogeni ed erbe infestanti. Le radici di felci e piante alte avevano attaccato il materiale lapideo.

Erano presenti depositi superficiali coerenti e parzialmente coerenti. Prodotti carboniosi da inquinamento avevano provocato la formazione di croste nere soprattutto negli incavi e sulle parti lavorate dove non c'era dilavamento delle acque piovane. La pietra appariva, invece, povera di legante e decoesa nelle zone sottoposte al dilavamento delle acque piovane. Fratture e fessure, anche di notevoli dimensioni, risultavano causate oltre che da atti vandalici anche dalle erbe infestanti che si erano insediate in profondità, trovando condizioni favorevoli di umidità. Il basamento mancava di una lastra di rivestimento lasciando a vista la struttura interna di laterizi.

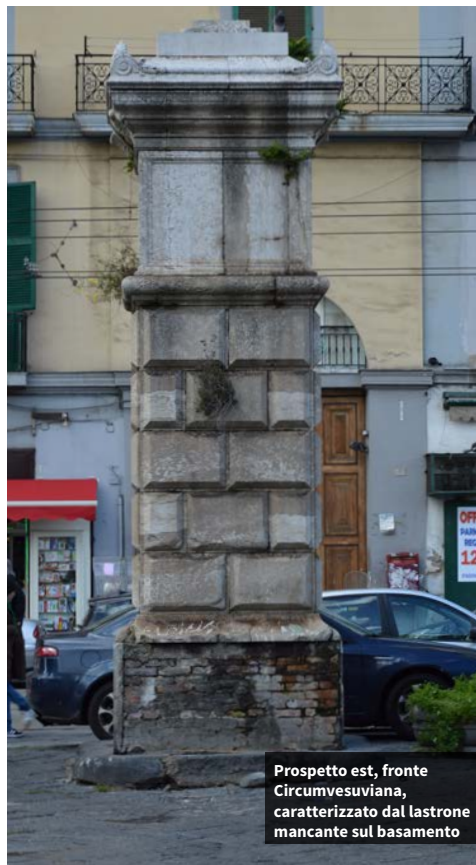
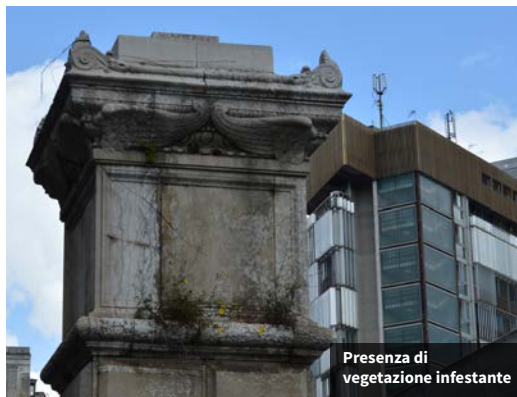
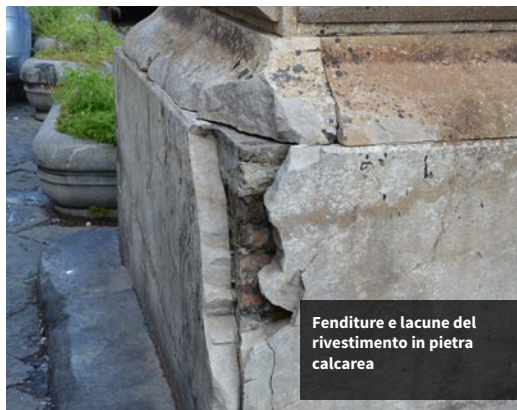
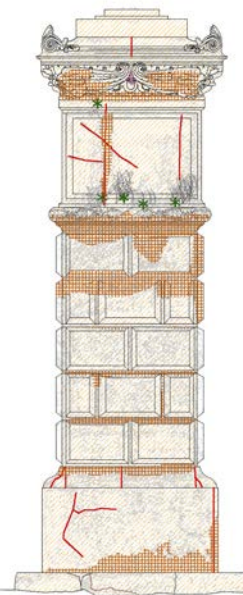
PRINCIPALI FENOMENI DI DEGRADO

scritte vandaliche, incrostazioni, croste nere, alterazioni cromatiche e ritenzione di sporco, presenza di vegetazione, scagliatura, fenditure e lacune del rivestimento lapideo.

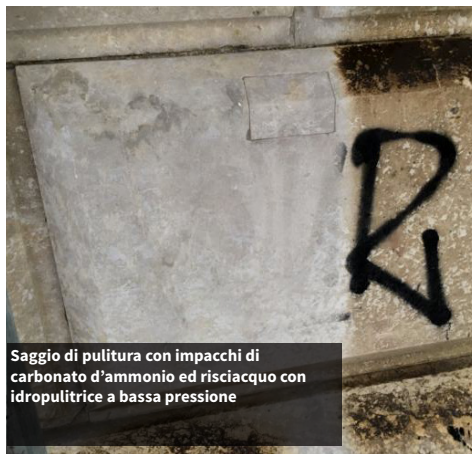
Saggio di pulitura con impacchi di carbonato d'ammonio ed risciacquo con idropulitrice a bassa pressione

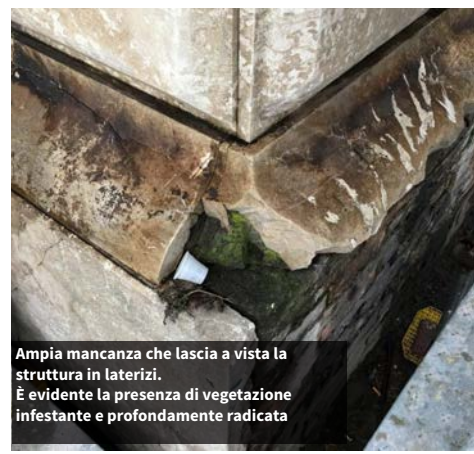
Ampia mancanza che lascia a vista la struttura in laterizi. È evidente la presenza di vegetazione infestante e profondamente radicata

Si è colmata la lacuna del basamento secondo le indicazioni dell'Alta Sorveglianza, utilizzando una lastra in pietra di Trani con rifinitura boccia data.
