Datum: 25.01.2021

Gerät: Icom IC-706 Serie-Nr:

Ausgangslage

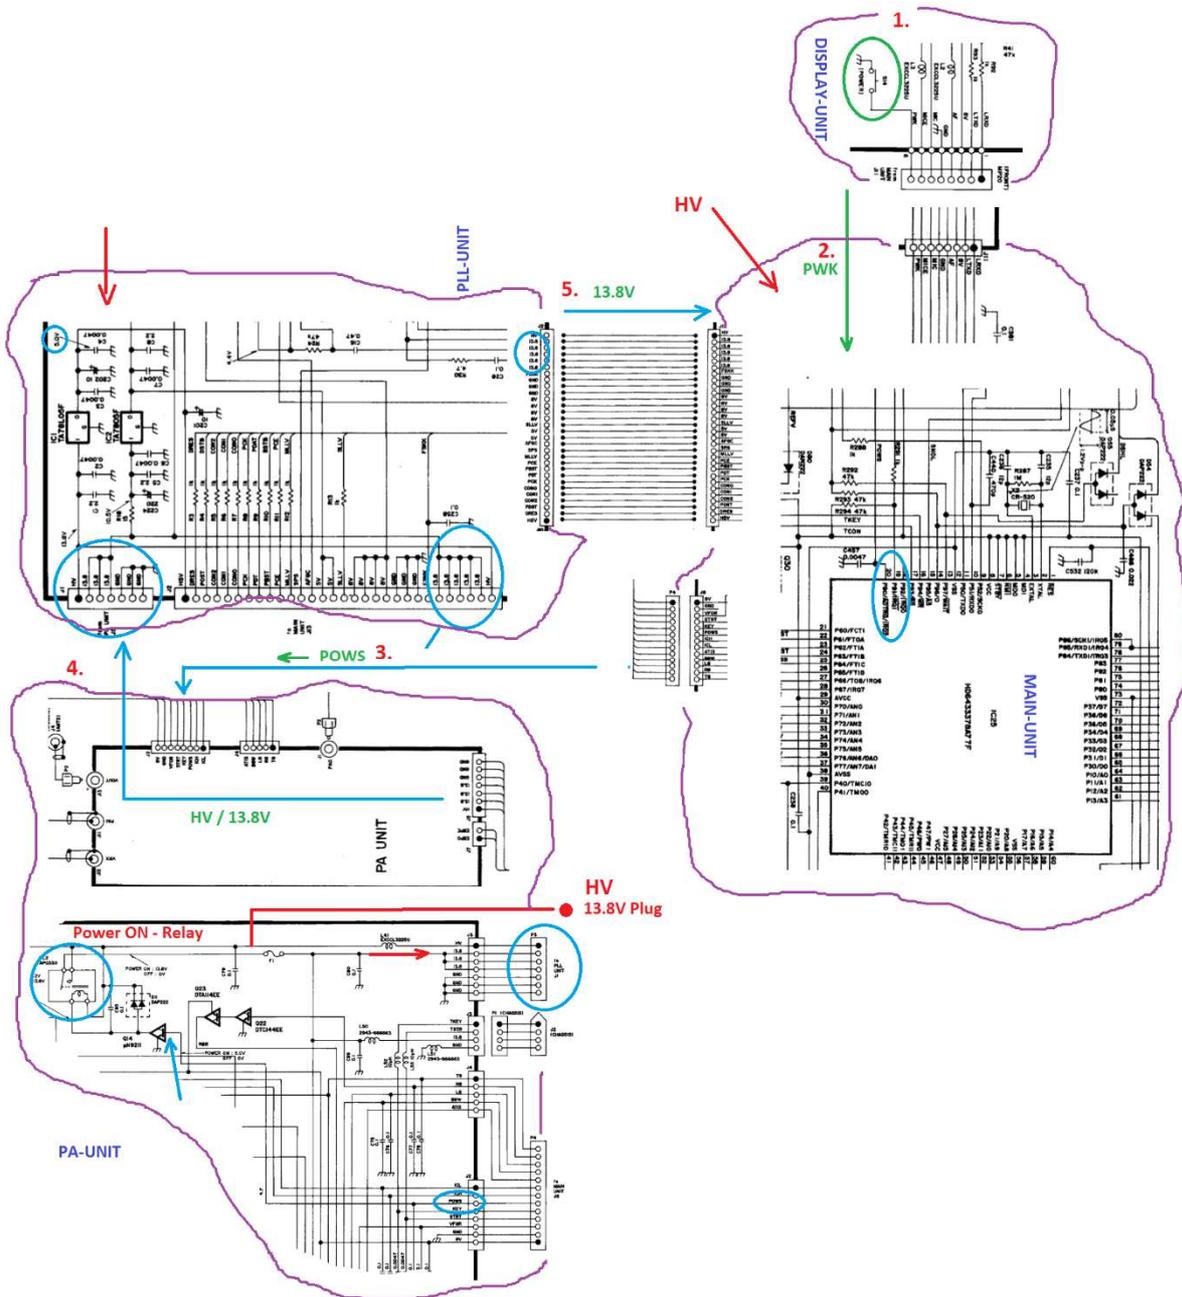
Demnach passiert beim Drücken der Power-On-Taste am Bedienungsteil des Transceivers (Front Panel) Folgendes:

Vor dem Einschalten des Transceivers liegt am Pin 19 des Mikroprozessors (IC25) eine 5V-Spannung (logischer Zustand High). Wenn man die Power-On-Taste drückt wird der Kondensator C368 an Masse gelegt und entlädt sich. Über R291 geht der Eingang 19 (Pin 19) auf Masse (logischer Zustand Low). Dies löst einen Interrupt aus, der die Reset Interrupt Service Routine des Firmware-Programms aktiviert.

Als Reaktion, setzt der Mikroprozessor (IC25) den Ausgang 20 (Pin 20) von 0V auf 5V (logischer Zustand High). Dieser Ausgang steuert das Signal POWS welches in der PA-Unit das Einschalt-Relay RL2 schaltet. Dieser schliesst die Speisespannung des externen Netzgerätes (HV) auf die Anschlüsse des Steckers J5. Ab diesem Moment erhalten alle Einheiten, über die PLL-Einheit (Stecker J2) die Versorgungs-Spannung von +13.8V und weitere Spannungen.

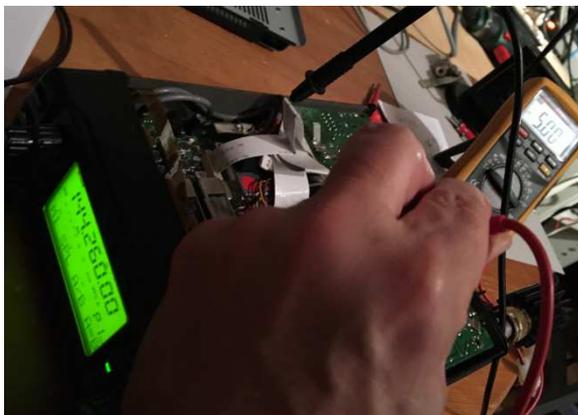
Bei wiederholtem Versuch, das Gerät einzuschalten, hatte ich plötzlich Glück und das Gerät kam tatsächlich hoch. Die Anzeige am Display war da und das Gerät reagierte auf sämtlichen

Bedienungsknöpfe auf plausible Art! Nach dem Ausschalten, ging es wieder los, wie Anfangs. Nur ein Schalten des Relays (wohl RL2 auf der PA-Unit) war zu hören, sonst nichts... ☹️

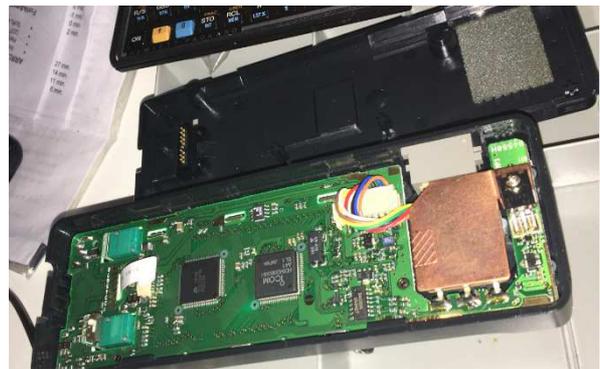
Beim genauen Hinschauen, bemerkte ich, dass eines der Stifte dieses Steckers (MP20) kürzer als die anderen war.

In der Tat besass eines der Stifte dieses Steckers keine Federung mehr und zog sich ganz ein. Es machte keinen dauernden Kontakt mehr. Es handelte sich um die Massen-Verbindung. Nun war alles Sonnenklar!

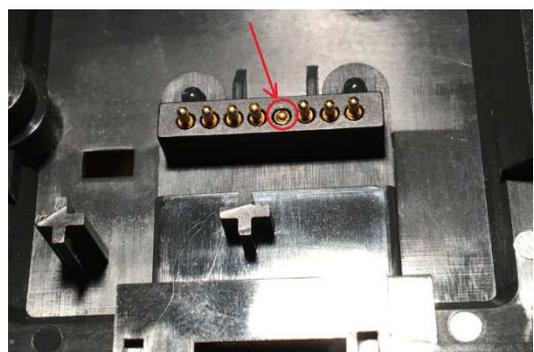
Beim Drücken des Power-On-Schalters, je nach Lage des Gerätes, gab es einen temporären Masse-Kontakt und das Gerät liess sich einschalten. Das war jedoch eher eine seltene Ausnahme. Das Relay (RL2) schaltete nur kurz, weil durch den Druck auf den Einschaltknopf, durchaus eine kurzzeitige Masseverbindung entstand, die aber beim Loslassen der Taste wieder verschwand.

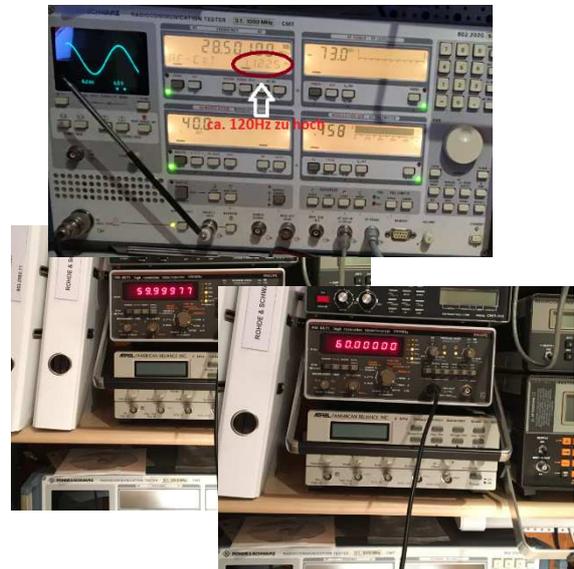
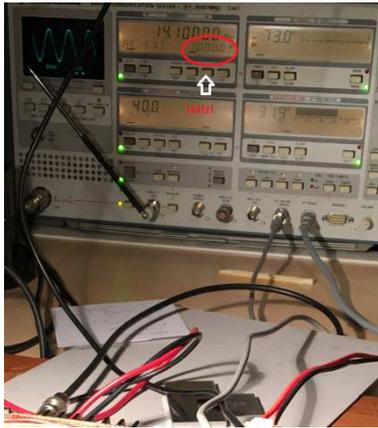
Frequenzgenauigkeit USB: 120 Hz Zu hoch

Frequenzgenauigkeit AM: OK

LO2 soll: 60.0000MHz

LO2 ist: 59.99977MHz

Nach Korrektur der LO2-Frequenz waren die beiden 120Hz Abweichungen (USB/LSB) praktisch weg.

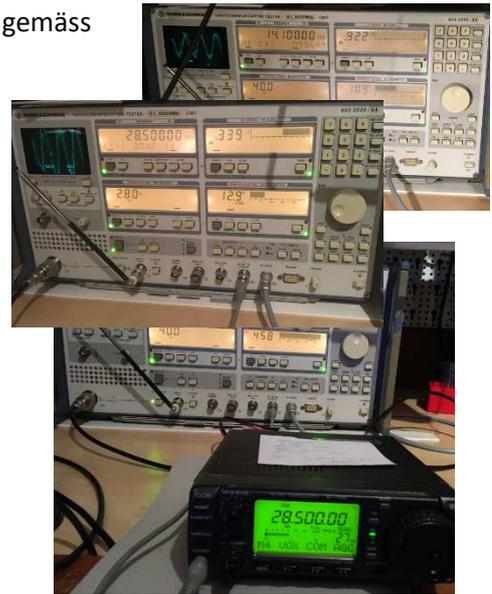
Die Empfangsempfindlichkeit gemäss Spezifikationen werden eingehalten

S-Meter S9: Wie erwartet - 73dBm
