Quickscan Bodemkwaliteit

Plan Hoevelaar Woudenberg

Documentcode: 15M1255. bodem

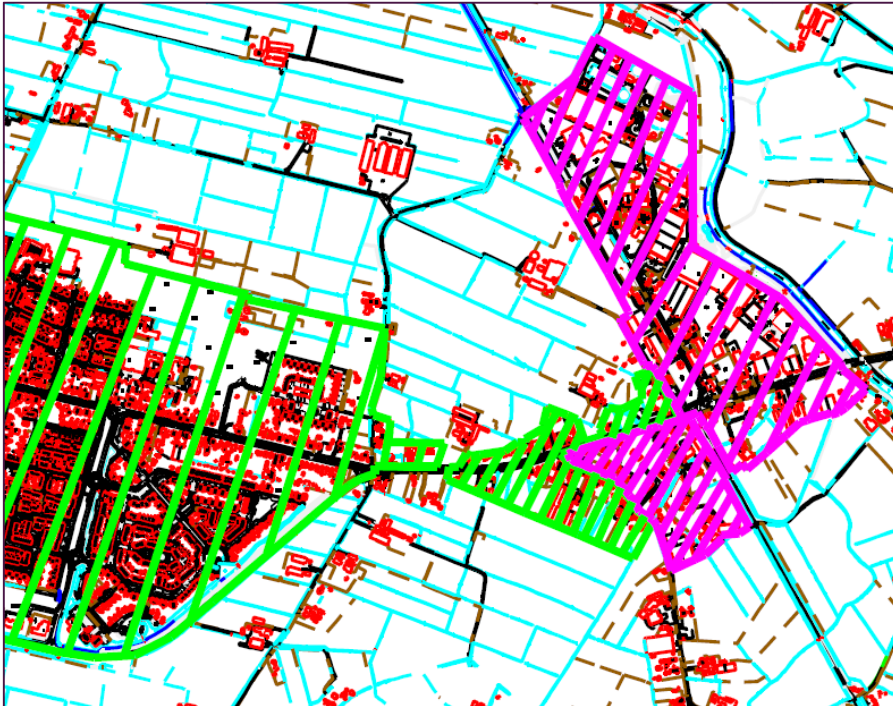
Figuur 2. Uitsnede bodemfunctieklassenkaart (bron: gemeente Woudenberg)

De gemeente Woudenberg beschikt niet over een bodemkwaliteitskaart. Wel beschikt de gemeente over een bodemfunctieklassenkaart (2011). Het plangebied is hierbij niet ingedeeld in een bodemfunctieklasse.

Wanneer geen asbest aanwezig is, is binnen het plangebied hergebruik van grond mogelijk conform het generieke kader van het Besluit bodemkwaliteit (toetsen aan kwaliteit en functie, danwel direct hergebruik). Daarbij is van belang dat de bodemfunctieklasse op dit moment alleen toepassing van schone grond (voldoet aan AW2000) toestaat.
