Désignation du ou des bâtiment(s)

Propriétaire : **Ville de La Rochelle**
 Adresse : **6 rue Albert 1er**
Maison des syndicats
Logement de fonction
17000 LA ROCHELLE

Dossier réalisé le : **11/03/2019**
 Dossier réalisé par :

Rapport de repérage des matériaux et produits contenant de l'amiante pour l'établissement du constat établi à l'occasion de la vente d'un immeuble bâti

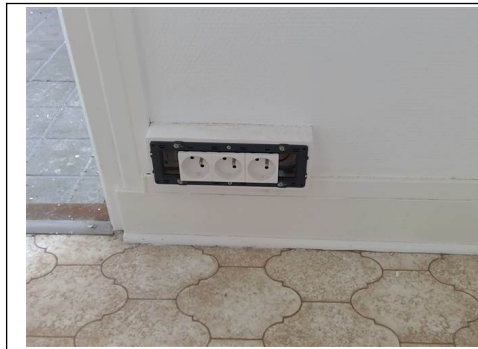
**Libellé de l'anomalie :**

B.7.3 a L'enveloppe d'au moins un matériel est manquante ou détériorée.

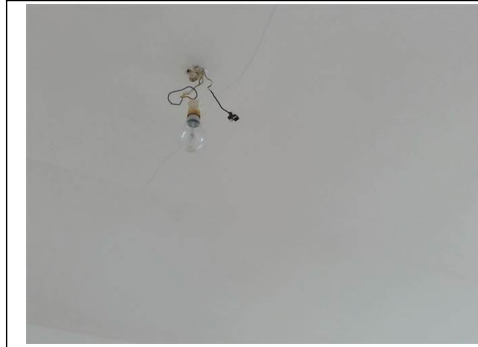
**Libellé de l'anomalie :**

B.8.3 e Au moins un conducteur isolé n'est pas placé sur toute sa longueur dans un conduit, une goulotte, une plinthe ou une huisserie, en matière isolante ou métallique, jusqu'à sa pénétration dans le matériel électrique qu'il alimente.
