IX Simposio Nacional sobre Taludes y Laderas Inestables

TALUDES 2017

El presente trabajo muestra una caracterización de un talud mediante una combinación de la instrumentación ALS con la técnica SfM, con una toma de datos no planificada. En un talud rocoso en el que se ha producido la rotura, se realizó un vuelo de reconocimiento con un RPAS. Las fotografías adquiridas se tomaron sin seguir un plan de vuelo específico, ni tampoco se emplearon las técnicas recomendadas para la aplicación del SfM que permiten escalar, orientar y corregir deformaciones no lineales propias de la técnica (James & Robson, 2014). La carencia de puntos de control fue subsanada mediante la extracción de coordenadas a partir de una nube de puntos de poca resolución obtenida de un repositorio público (Instituto Geográfico Nacional, 2016). La nube de puntos obtenida permitió la aplicación de técnicas de identificación y extracción de familias de discontinuidades planas mediante software de código abierto (Riquelme, Abellán, Tomás, & Jaboyedoff, 2014b). A partir de los resultados, se identificó el mecanismo que causó la rotura en el talud. La aplicación de esta técnica muestra un apoyo para los técnicos que d

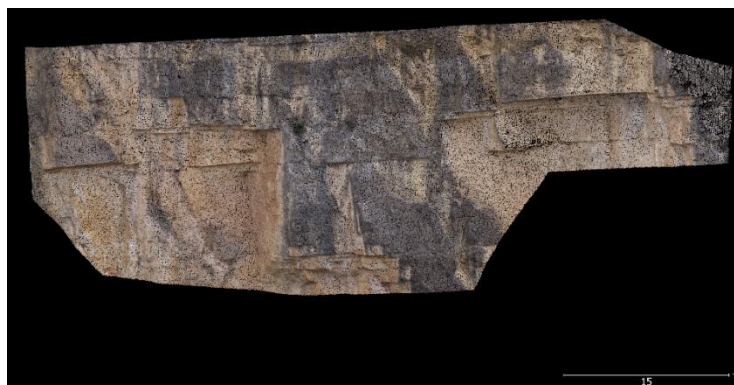
Fig. 5. Sector analizado del desprendimiento del talud. El sector se encuentra a la derecha del desprendimiento en la zona central del mismo.

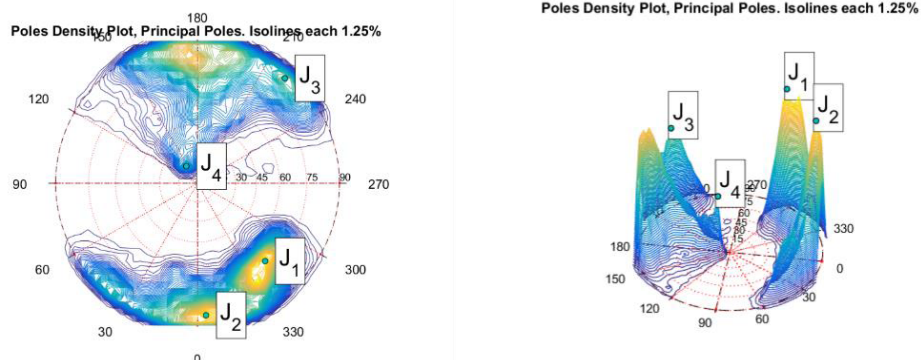
Fig. 6. Análisis de la densidad de polos para cada punto de la nube. Izquierda: proyección de la densidad de polos en 2D; derecha: vista de la densidad de polos en 3D.
