EDITORIAL TÉCNICO

**Una publicación
mundial para el técnico
profesional de
Transmisiones Automaticas**

RE - EMPLAZAMOS QUE ?

VELOCIDAD (SPEED BUFFER) DE CHRYSLER.

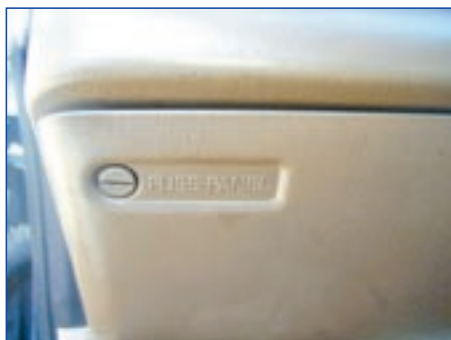
Figura 1

externo que cubre la caja de fusibles, (véase la figura 1) exponiendo la caja (véase la figura 2). La técnica también removió la tapa de la caja de fusibles, para poder acceder a los fusibles (véase la figura 3) y que piensan que encontró, hay tres relevadores ahí adentro de la caja. El relevador indicado en la (figura 4) se llama Res-guardador de Batería o Battery saver, este era la causa del zumbido, el relevador de arriba es el de las luces interiores, es idéntico al otro y puede ser intercambiado.

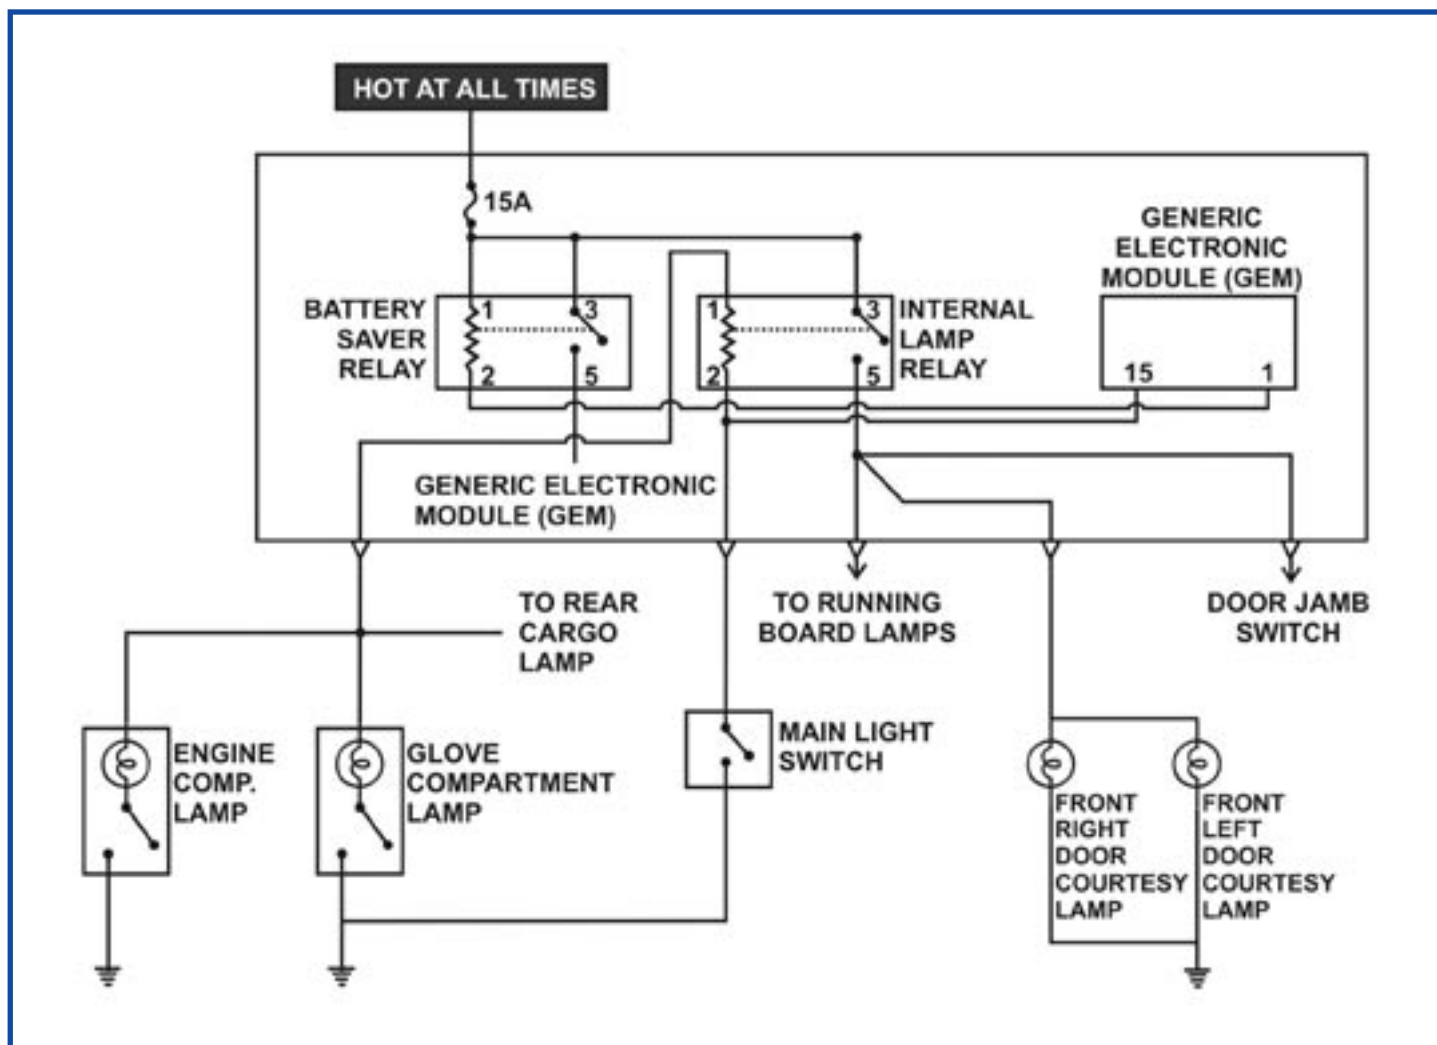
Lo que si he observado aquí en el diagrama de cables, (véase la figura 5) si buscas el relevador antes mencionado, Res-guardador de Batería o Battery Saver y el relevador de las luces interiores comparten el mismo circuito común, y que los dos están conectados al "GEM" Genetic Electronic Module. Ahora

El Res-guardador de Batería o Battery saver relay, controla el relevador de las luces interiores, el cuál controla las luces interiores, del porta guantes, el capó, la luz de los espejos en la viseras, y el relevador de accesorios. Ahora te preguntas porque el relevador Res-guardador de Batería o Battery saver relay, fue la causa de la perdida de la señal del velocímetro, causó que el velocímetro no funcionara y fue

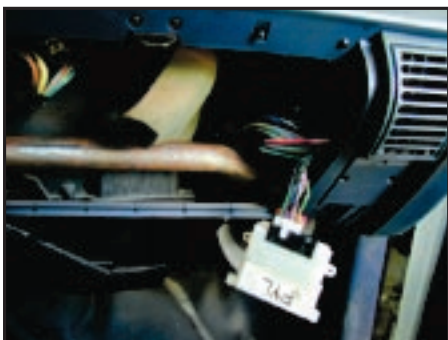
Figura 1

El pulidor de la señal de velocidad en un vehículo GM como ilustra la (Figura 1), es una pieza muy familiar para todos los técnicos de transmisiones. Y su operación es tomar la señal de voltaje AC que sale del sensor de velocidad, y convertirla en señal DC pulsada para que la computadora pueda interpretarla. Pero lo que toma por sorpresa a muchos, es que Chrysler usa un sistema similar de señal de velocidad, para muchos de sus vehículos de pasajeros.

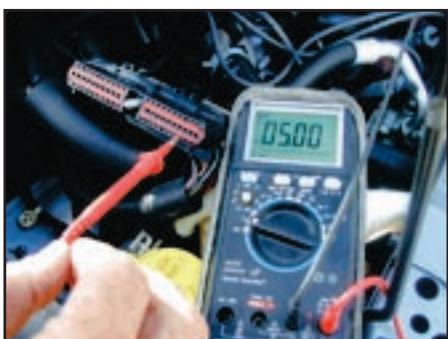
Figura 2

Usando un caravan del 1997 para observar la operación del circuito del pulidor de señal, la (PCM) provee un cable de referencia de 5 voltios desde el terminal 66 al terminal 59 de la (TCM) (Véase la figura 2). Cuando el vehículo comienza a moverse la (TCM) emite una señal de onda cuadrada a la (PCM) proporcional a la velocidad del vehículo, pulsando

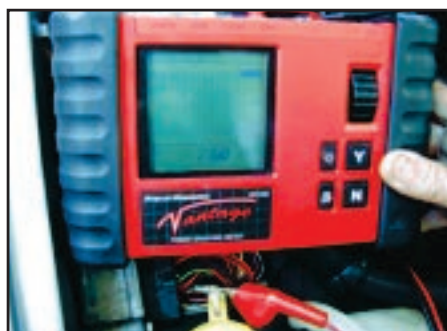
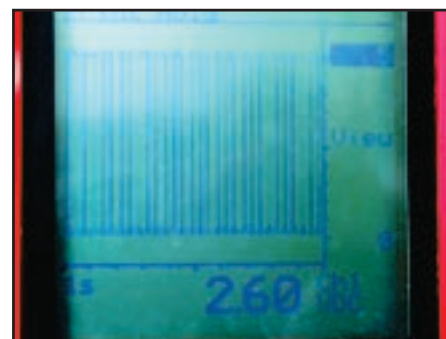
la señal de 5 voltios a tierra (Véase la figuras 3-6).

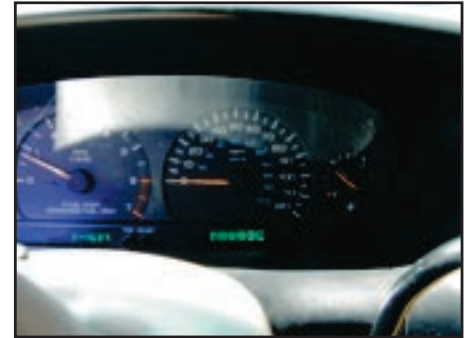
Figura 9

En vehículos con el sensor de posición de palanca, si la (TCM) es la causa de no producir la señal de velocidad, es posible que esta condición sea acompañada con

tener todas las luces iluminadas en el indicador de posición de la palanca en la pizarra electrónica (PRNODL) como nos muestra las (Figuras 9 y 10).

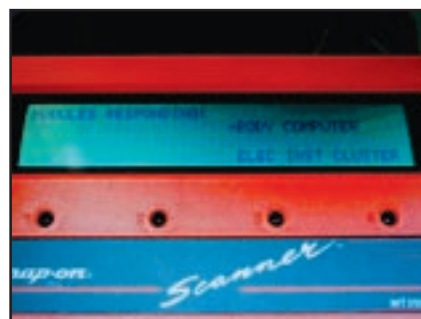
Figura 11

del scanner cuando este le pide información como nos muestra la (Figura 11). Todos estos problemas son usualmente el resultado de un interruptor de ignición malogrado o un cable quebrado causando la pérdida de voltaje al terminal 11 Véase las (Figuras 8 y 12). Si este es el problema podemos puentear un cable del positivo de la batería al terminal 11, si todo vuelve a la normalidad, permitiendo que puedas probar el vehículo en la carretera o calle, ya sabes donde está la causa del problema Véanse las (Figuras 13-15). Ahora tengo que decirles que esta no es la solución simplemente una prueba, una vez ya verificado el problema, remueve el cable antes de abrir la ignición y comienza a divertirte buscando la razón de la pérdida de voltaje en el terminal 11.
