Voimansiirto

EUROPART-tuoteosaamista

- Kytkimet
- Vauhtipyörät ja lisävarusteet
- Kytkimen irrotus
- Korjaamotarvikkeet
- Tekniset tiedot

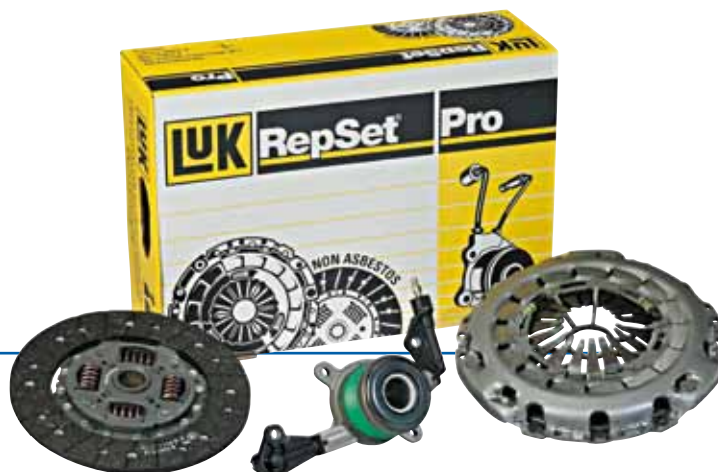
Kytkinsarja

Malli automaattinen jälkisäättö
 Ø 240 mm

Käyttöalue
 moottorit kaksimassavauhtipyörällä

Sisältö
 irrotusmekanismilla

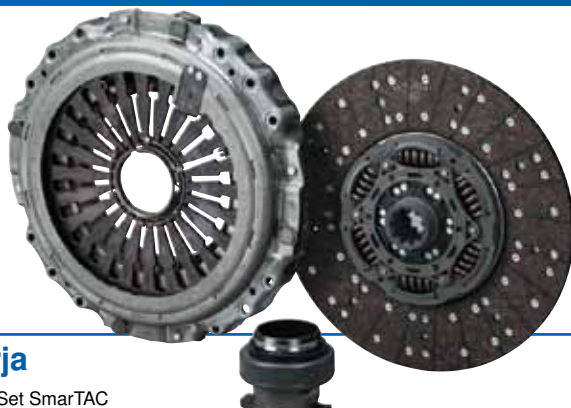
Kytkinsarja

Malli LuK RepSet SmarTAC

K-levy, automaatti, painelaakeri

LuK RepSet SmarTAC on iskuliikkeen perusteella jatkuvasti itsesäätyvä kytkinjärjestelmä. Tämä uusi kytkinsukupolvi on varustettu innovatiivisella kytkimen kitkapäällysteellä LuK HD 30 PLUS ja tarjoaa perinteisiin itsesäätyviin tekniikoihin verrattuna ainutlaatuisen edun:

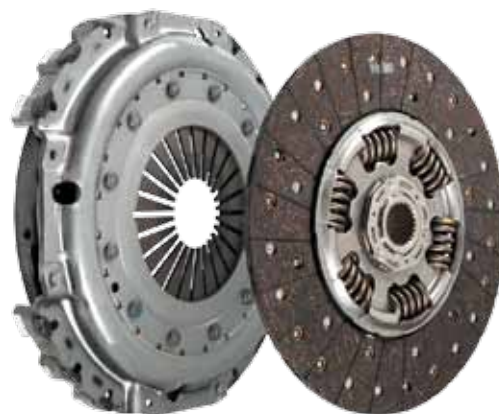
Kytkinlevy

Ø	430 mm
Hammasluku	18
Navanprofiili	50 x 45

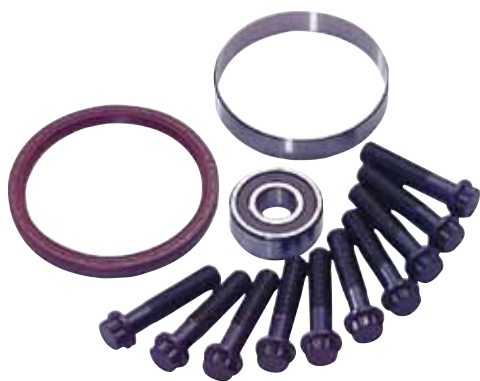
Kiinnityssarja vauhtipyörälle

Pituus 74 mm
Kierre M16 x 1,5
Malli täysi varustus

1 akselin tiivisterengas (ulko-Ø 140 mm), 1 liukurengas (ulko-Ø 120 mm), 1 ohjauslaakeri (ulko-Ø 62 mm), 10 ruuvia M16 x1,5

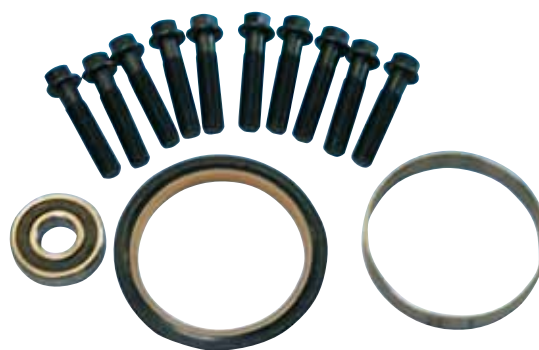
Kiinnityssarja vauhtipyörälle

Kierre M16 x 1,5
Pituus 72 mm
Avainkoko 19 mm

1 akselin tiivisterengas (ulko-Ø 140 mm), 1 liukurengas (ulko-Ø 120 mm), 1 ohjauslaakeri (ulko-Ø 62 mm), 10 ruuvia M16 x1,5

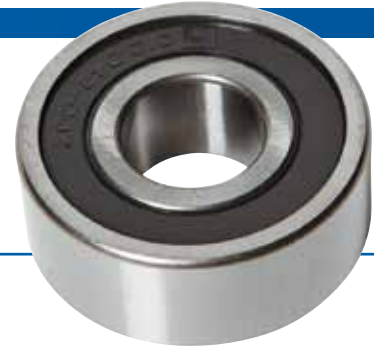
Ohjauslaakeri vauhtipyörälle

Sisä-Ø 25 mm
Ulko-Ø 62 mm

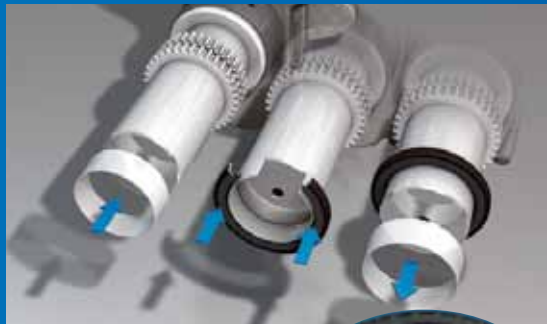
Kampiakselin tiivisterengas

Malli pölysuojalla, vasen kierre
Asennuspaikka takana
Materiaali PTFE (teflon)
Sisä-Ø 115 mm
Ulko-Ø 140 mm
Korkeus 12 mm (Kuvan kaltainen)

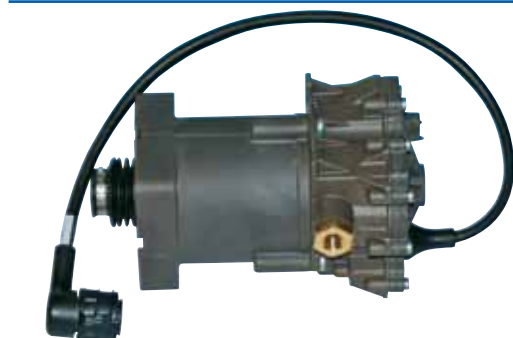
Kytkintehostin

Malli elektroninen

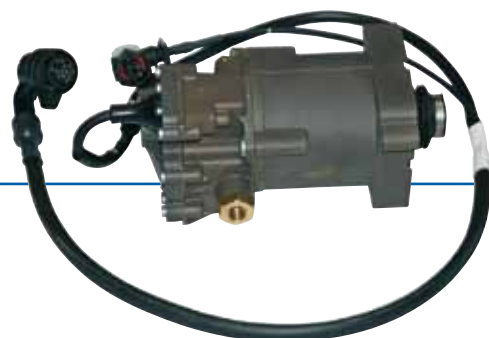
Irrotusvipu, irrotusakseli

Irrotusjärjestelmän laakeroinnin täytyy toimia kevyesti ja mikäli mahdollista ilman vällystä. Irrotusjärjestelmän väljät tai kuluneet laakerit johtavat irrotushaarukan takerteluun ja lopulta kytkimen nykimiseen.

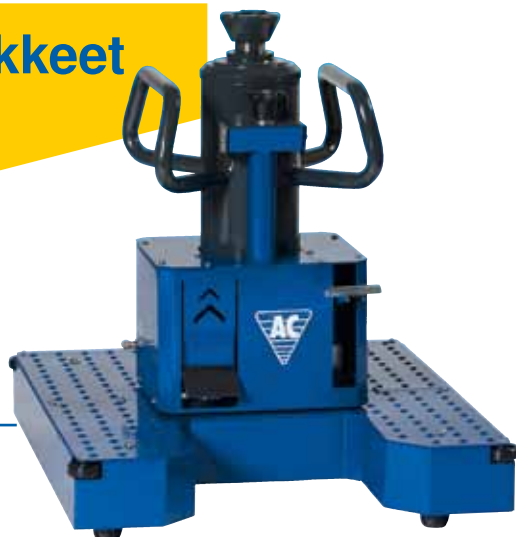
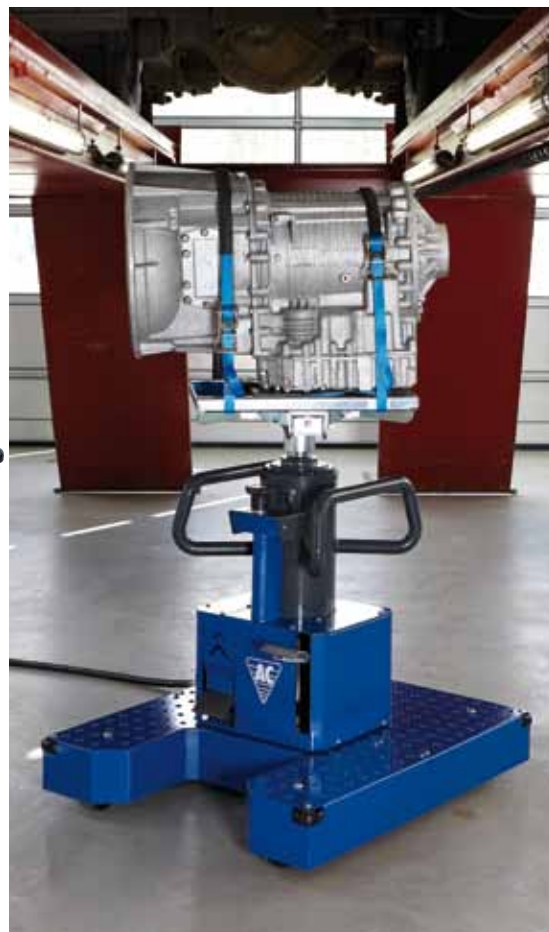
Kuilunostin

paineilmahydraulinen

Voidaan käyttää joustavasti sekä kuilussa että myös korjaamon lattialla nostimen alla; teleskoopipylinterin ansiosta ihanteellinen myös vaihteistokorjauksissa; sisäänrakennettu manuaalinen jalkapumppu hienosäätöä varten; nopea ja tarkka paineilmahydrauliikka, jossa pikaliike ylös ja alas; jousilaakeroitu alusta varmistaa tahattomat liikkeet yli 800 kg:n nostossa; kuolleen miehen kytkin ja varoventtiili takaavat maksimaalisen turvallisuuden; voidaan käyttää kaikissa perinteisissä nostotehtävissä

Kantavuus	15 t
Malli	lattialla kulkeva
Kiinnitys-Ø	60 mm
Korkeus, maks.	2206 mm
Korkeus, min.	921 mm
männän isku	1285 mm
Sylinteri-Ø	60 mm
Käyttöpaine	12 bar
Ilmankulutus	350 l/min
Pohjalevy	844 x 1004 mm

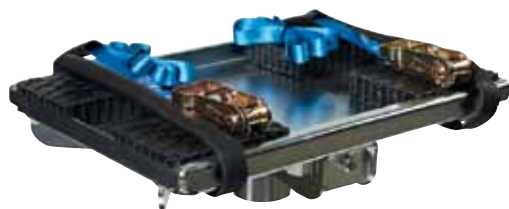
Vaihteistolevy

voidaan kallistaa +/- 10° kaikkiin suuntiin vaihteistojen tarkkaan irrotukseen ja asennukseen, erittäin matala rakenne tarjoaa monia käyttömahdollisuuksia, vankka rakenne takaa optimaalisen vakauden

Kantavuus	1 t
Kiinnitys-Ø	60 mm
Mitat	542 x 385 mm

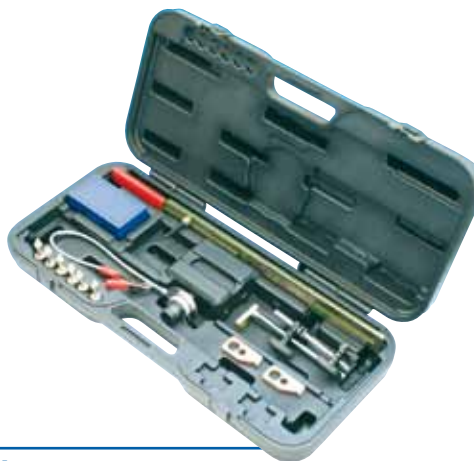
Testaustyökalut

kaksimassavauhtipyörälle

Tarkastus voidaan suorittaa ajoneuvossa kytkin irrotettuna, tarkastetaan kallistusvälys (aksaalinen laakerivälys) ja päästökulma (toisio- ja ensiölevyn kierto jousipaineen asettamiseen asti), yleiskäyttöinen, helppokäyttöinen, mahdollistaa puhtaan, asianmukaisen ja tarkan työskentelyn

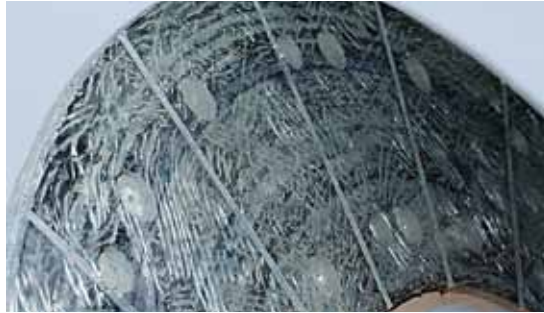
Uurteita kitkapäällysteessä vauhtipyörän puolella

Syy

- Vauhtipyörää ei ole vaihdettu
- Vauhtipyörän kitkapintaa ei ole työstetty
- > Vauhtipyörän urat ovat painuneet kitkapintaan

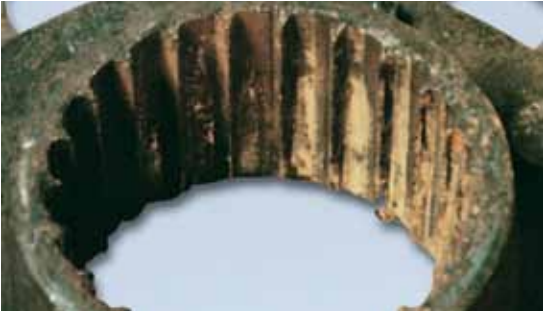
Vääntövärahähtelyvaimentimien suojalevy on vioittunut

Syy

- Ohjauslaakeri vioittunut tai puuttuu
- Suuntais- tai kulmapoikkeama moottorin ja vaihteiston välillä
- Vaihteiston pää- tai sisääntuloakselin laakeri on vioittunut
- Tärinän aiheuttama vioittuminen
- Vaihteiston sisääntuloakselin hammastus on kulunut

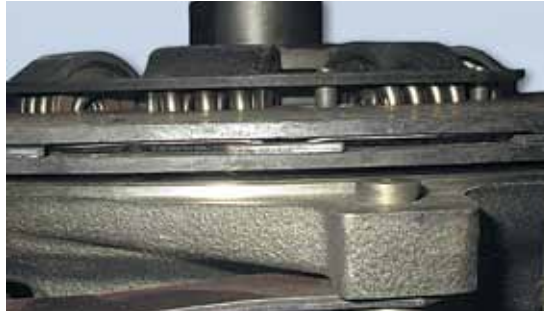
Kytkinlevyn tasaisuuden poikkeama (sivuttaisheitto / pinnan tukilevyn deformaatio)

Syy

- Kytkinlevyn sivuttaisheittoa ei ole kokeiltu ennen asennusta. (sallittu on korkeintaan 0,5 mm)
- Vioittuminen kuljetuksessa
- Asennusvirhe
- > Kytkinlevy on deformoitunut moottoria ja vaihteistoa kokoonpantaessa
- > Moottori tai vaihteisto on asennuksen yhteydessä ollut löysästi kiinni ja siirtynyt alemmas

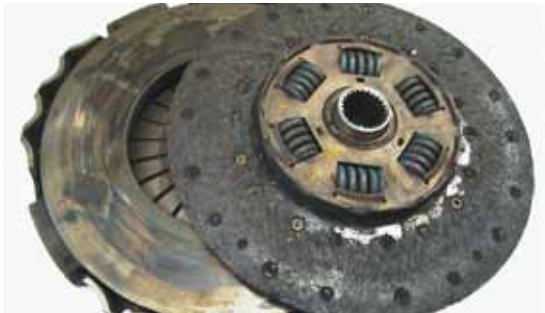
**Ylikuumentamisen jälkiä kytkimen painele-
vyssä, kytkinlevyn kitkapinta on palanut**

Syy

- Ylikuumentamisen syyt:
 - > Kuljettajan virhe (liian pitkä kytkimen luistattaminen liikkeelle lähdössä ja vaihteen vaihdossa)
- Irrotusjärjestelmän toiminta on jäykkää, se voi olla vioittunut
- Kytkinlevy on kulunut kulumisrajan yli

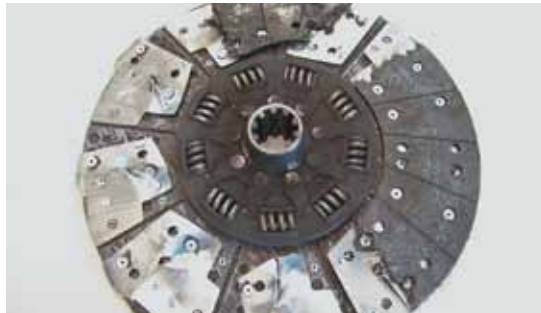
Irronnut kitkapäällyste

Syy

Kytkinlevyn kierrosluku on ollut suurempi kuin kitkapäällysteen suurin sallittu kierrosluku. Tämä tapahtuu auton kulkiessa mäkeä alas kytkimen ollessa alas painettu, jolloin auton nopeus on suurempi kuin päällä olevan vaihteen vastaava suurin sallittu nopeus. Tämä vaurio ei riipu moottorin kierroksista, olennaista on vaihteiston pääakselin kierrosluku.

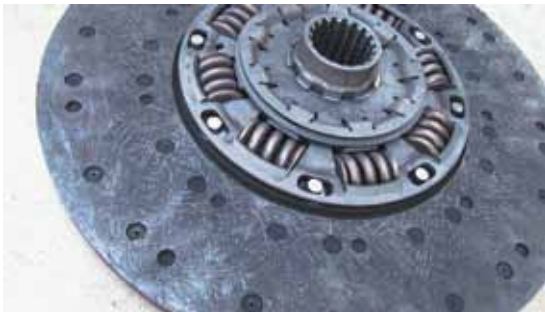
Sulanut kitkapäällyste

Syy

- Ylikuumentamisen syyt:
 - > Käyttäjän virhe (liian pitkä kytkimen luistattaminen)
 - > Moottorin/vaihteiston epätiivis tiiviste

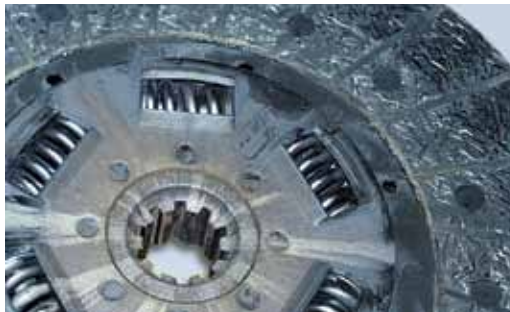
Kitkapinta on öljyinen/rasvainen

Syy

- Liikaa voiteluainetta navassa
- > Liiallista rasvaa ei ole poistettu navan profiilista
- Akselin tiivisterengas joko moottorissa tai vaihteistossa on vioittunut

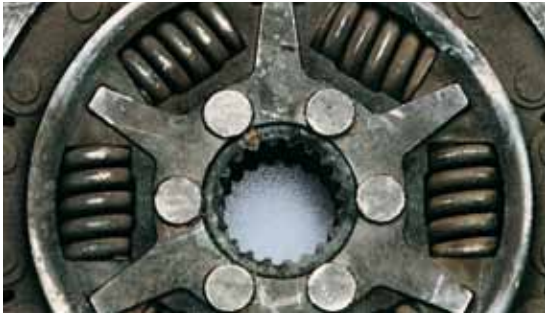
Violetteja värimuutoksia vääntöväärätelyvaimentimissa

Syy

- Asennusvirhe
- > Levyn väärä asennusasento
- Virheellinen levy tai kytkin

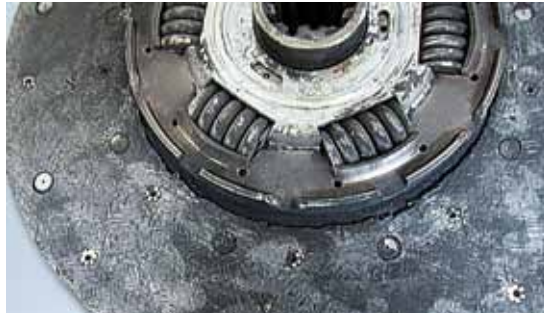
Kitkapäällyste kulunut nitteihin asti

Syy

- Kitkapäällysteen kuluminen
- > Autolla on ajettu luistavasta kytkimestä huolimatta
- Virheellinen ajotapa
- > Kytkimen liian pitkä luisto
- Huono kytkin
- Irrotusjärjestelmä

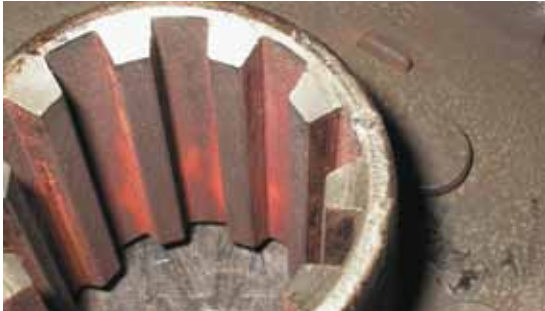
Ruostunut napa

Syy

- Navan hammastusta ei ole voideltu rasvalla

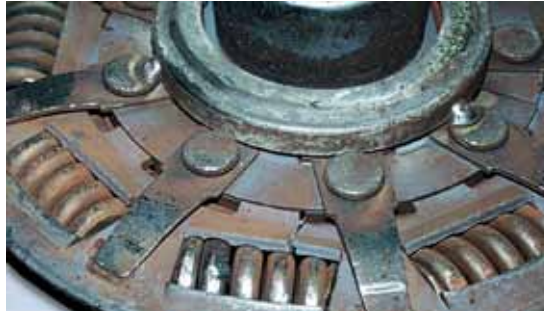
Vääntöväärätelyvaimentimien suojalevy on vioittunut

Syy

- Virheellinen ajotapa
- > Erittäin pienillä kierroksilla ajo on liiallisesti kuormittanut vääntöväärätelyvaimentimia
- Irrotusjärjestelmä
- Asennettu väärä kytkinlevy

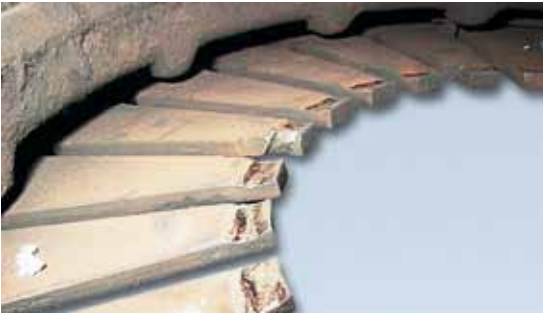
Lautasjousen piikit ovat kuluneet

Syy

- Irrotinlaakerin esijännitys on väärä

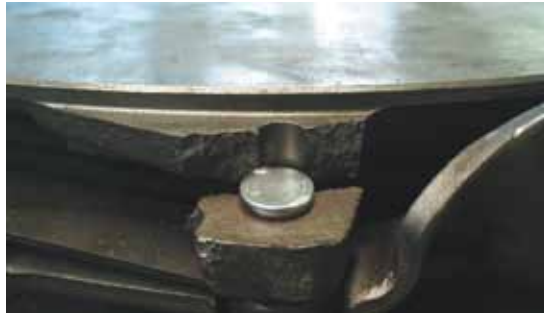
Murtunut napa

Syy

- Kytkin on pudonnut
- Vioittuminen kuljetuksessa

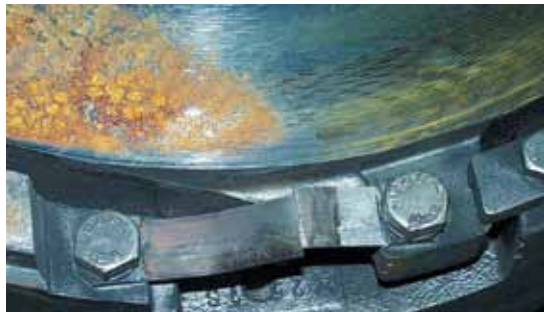
Tangentiaalinen lehtijousi on murtunut

Syy

- Vetomekanismin välys
- Käyttövirhe
- > Virhe vaihdetta vaihdettaessa
- > Asiantuntemattomasti tehty auton hinaus

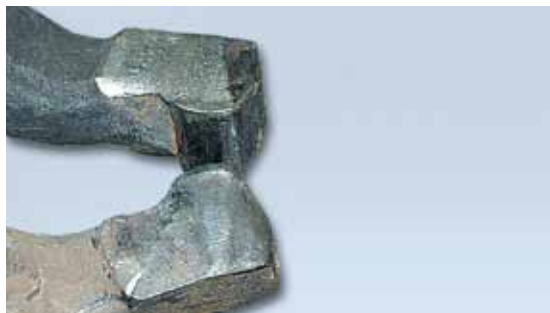
Irrotushaarukka on kulunut

Syy

- Irrotusjärjestelmä
- > Vioittunut ohjainholkki
- > Irrotushaarukan akselin kiinnitys on vioittunut

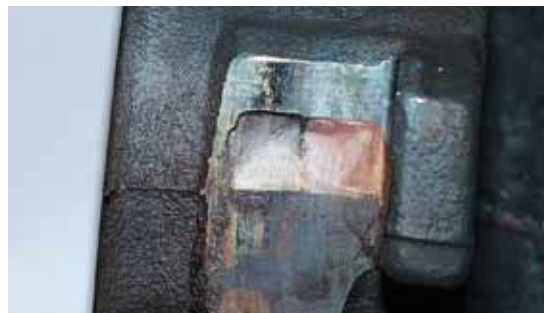
Irrotushaarukan kiinnitys kytkimen irrotinlaakeriin on kulunut

Syy

- Irrotushaarukka on kulunut
- > Irrotushaarukan akselin kiinnitys on kulunut
- > Kulunut ohjainholkki

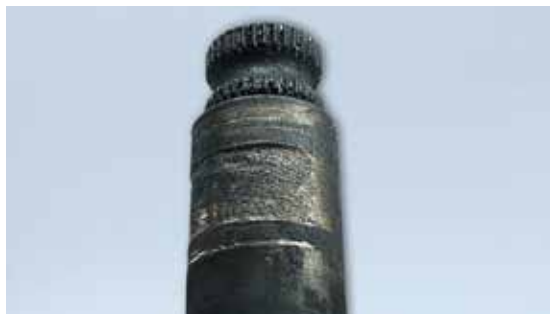
Irrotushaarukan akselin liike on jäykkä

Syy

- Irrotushaarukan akselin kiinnitys on kulunut

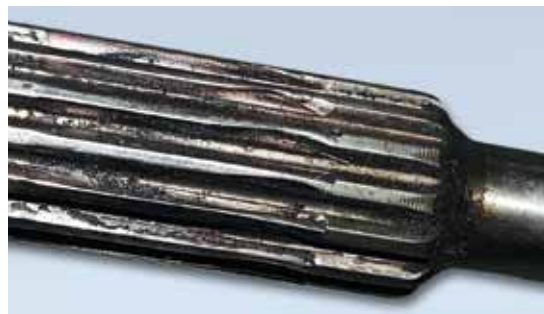
Vaihteiston sisääntuloakselin hammastus on kulunut

Syy

- Vaihteiston sisääntuloakselia ei ole voideltu rasvalla / vaihdettu
- > Kytkinlevy on tarttunut hammastukseen eikä kytkin voi irrottaa

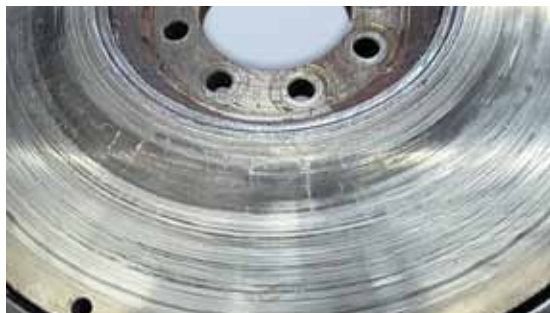
Vauhtipyörässä on ylikuumentumisen aiheuttamaa väritymistä, uria ja lämpöhalkeamia

Syy

- Ylikuumentumisen syyt:
- > Käyttäjän virhe (liian pitkä kytkimen luistattaminen)
- > Vauhtipyörää ei ole työstetty/vaihdettu

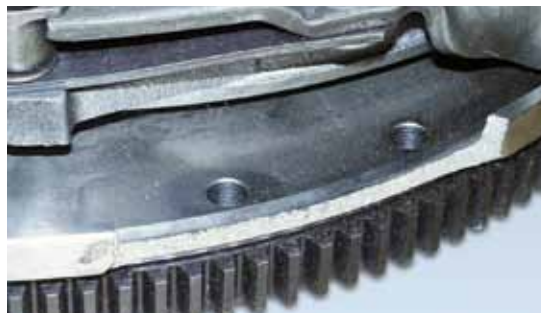
Vauhtipyörän keskitysreunus on murtunut

Syy

- Asennusvirhe
- > Ulkoista keskitystä ei ole suoritettu
- > Kiinnitysruuvit on kiristetty epätasaisesti

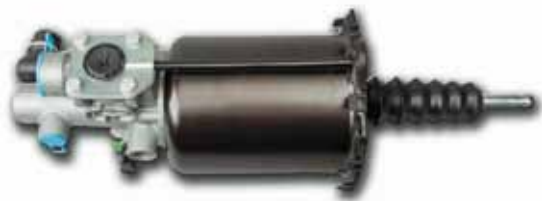
Kuva 1: Kytkintehostin (OE-nro: 81.30725.6116) pitkällä tangolla

Kytkinjärjestelmän virheellinen toiminta: Kytkintehostin ei toimi kunnolla

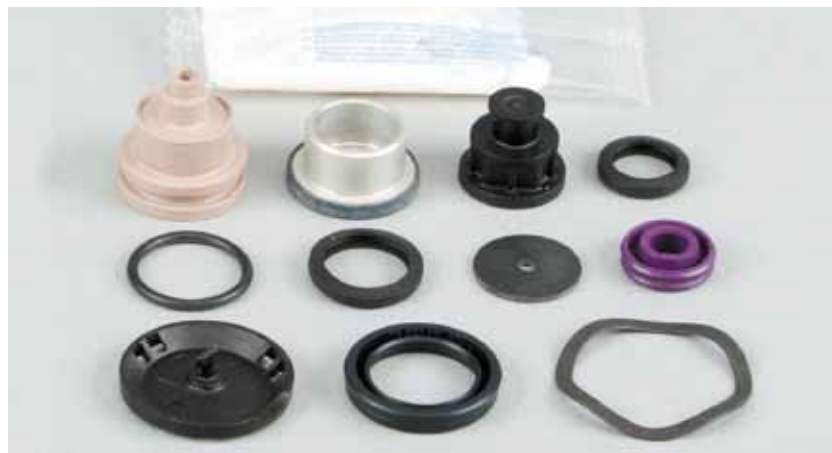
Kuva 1: Jarrunesteellä DOT 4 toimivan kytkintehostimen korjaussarja

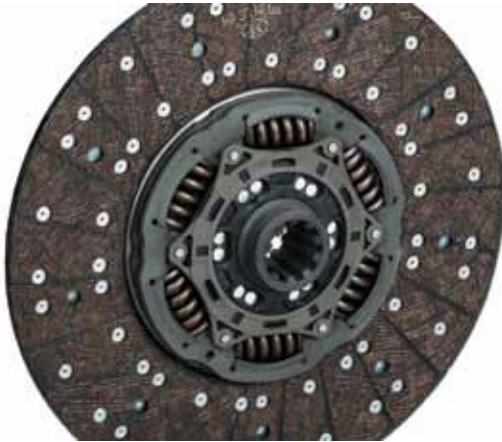
Kuva 2: 6 vaimenninjousta esivaimentimilla

Nykyvä kytkin: Syynä voi olla väärin säädetty kytkintehostin

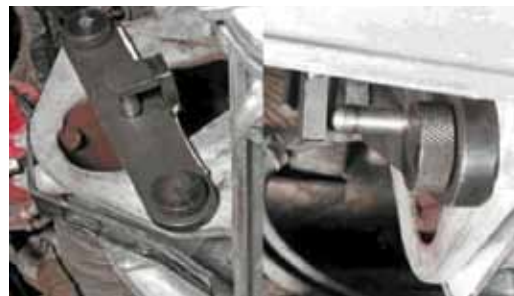
Kuva 2: Auton valmistajan säätöyksikkö (til.nro: 930 589 00 23 00)
