# El terremoto Guatemalteco M7.4 del 7 de Noviembre 2012 y sus implicaciones para la reducción y mitigación de desastres

**Cover Photo:** View of San Marcos from the MiralValle Hotel. San Marcos was the region most affected by the November 7, 2012 earthquake.

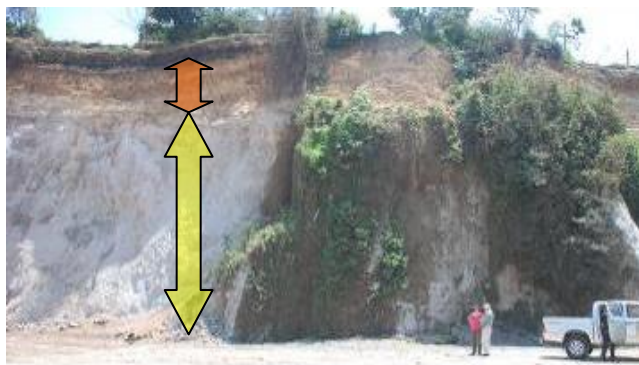
Figura 10. Corte del noreste de San Marcos que muestra el depósito de flujo piroclástico de cenizas y fragmentos líticos (flecha amarilla) que subyacen los depósitos aluviales que forman la capa de suelo orgánico (flecha naranja).

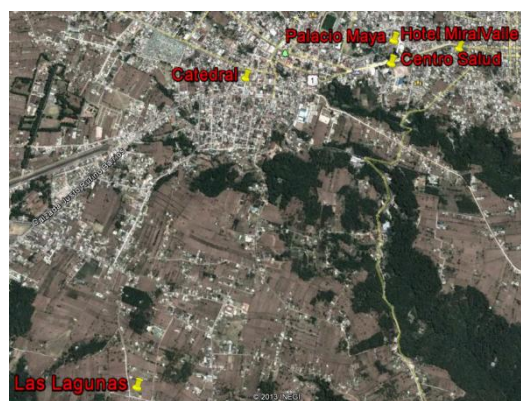
Para obtener una comprensión mayor de la amplificación potencial del sitio y el período del sitio en las ubicaciones de San Marcos y San Pedro, el equipo de reconocimiento realizó pruebas de microtemblores. Las mediciones se tomaron en los sitios en donde se observaron daños en los edificios y sus áreas circundantes. Estos sitios se muestran en la Figura 11. Los registros se procesaron utilizando la técnica de Nakamura (1989) para estimar la frecuencia y la amplificación del sitio. Los resultados sugieren que ocurren amplificaciones del sitio en frecuencias comunes a edificios de escasa altura.

Figura 11. Ubicación y resultados de las pruebas de microtemblores.

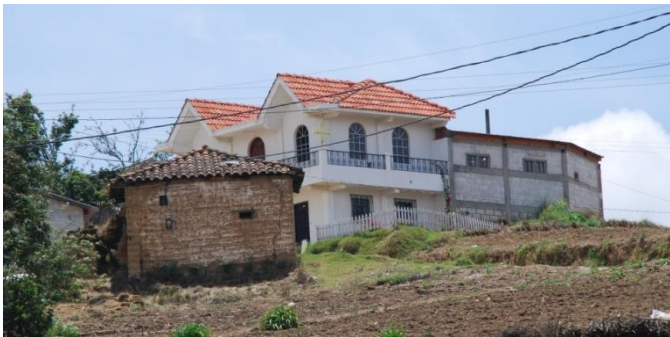
**Figura 22.** Construcción tradicional de adobe de limo a la izquierda; mampostería confinada de bajo costo a la derecha; en el centro, vivienda de mampostería confinada que muestra el impacto de los fondos que envían los inmigrantes a sus familias desde el exterior.

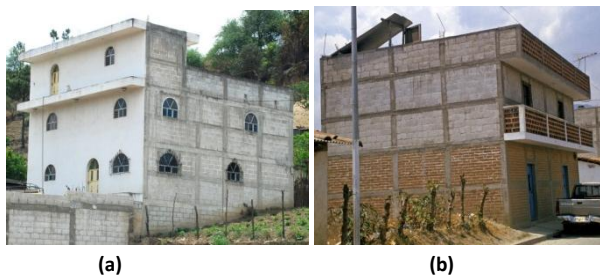
La mampostería confinada ha demostrado tener un buen comportamiento sismo-resistente para las construcciones menores, incluso cuando se construyen de forma empírica (ver Figura 25). Este buen comportamiento incluye un desempeño satisfactorio durante el terremoto severo de 1976 en falla del Motagua, durante eventos medianos, tales como Cuilapa en 2011, Pochuta en 1991 y Uspantán en 1985 y durante el último evento sísmico del 7 de noviembre de 2012, excepto - por supuesto - cuando los materiales son de mala calidad o la disposición de las paredes es muy deficiente. Las Figuras 25a y 25b muestran las principales características de las unidades de vivienda en mampostería confinada construidas de forma empírica en Guatemala.

**Figura 25.** (a) Vivienda de mampostería confinada en el occidente de Guatemala. A diferencia de la mayoría de las construcciones en mampostería confinada alrededor del mundo, se utiliza un elemento de unión horizontal intermedio (a 1.20 metros); también se utilizan elementos de unión vertical intermedios (a 1.50 o 2.0 metros). Las losas de techo son muy comunes. (b) Vivienda en mampostería confinada en el noroeste de Guatemala. Cabe destacar nuevamente la presencia de un elemento de unión horizontal intermedio y la losa del techo.

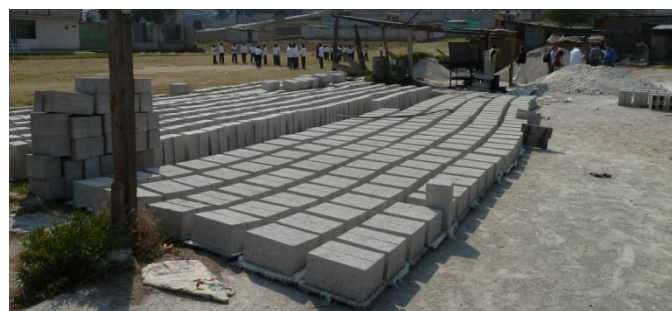
A pesar de que la mayoría de las fallas en las estructuras de mampostería confinada se debe a la combinación de los factores anteriormente descritos, se detectó que la principal causante de estas fallas era la mala calidad de los bloques de concreto utilizados. Los datos obtenidos de un muestreo aleatorio realizado por el Instituto de Cemento y Concreto de Guatemala (ICCG) entre las fábricas artesanales de bloques ubicadas en el área cercana a la cabecera departamental de San Marcos días después del terremoto mostraron una variación en la resistencia de los bloques de concreto (hechos de piedra pómez) de entre 1.27 MPa (13 kg/cm<sup>2</sup>, 185 psi) y 3.11 MPa (31.78 kg/cm<sup>2</sup>, 452 psi) sobre el área neta. La mayoría de los bloques que se comercializan en esta región provienen de fábricas artesanales (ver Figura 28) ubicadas principalmente en los Departamentos de San Marcos y Quetzaltenango, que generalmente son operadas por una familia y que carecen de cualquier forma de control de calidad durante todo el proceso de fabricación (selección de materiales, dosificación, mezclado y curado) por lo que es común que la resistencia de los bloques varíe drásticamente todos los días. En el área, también se comercializan bloques provenientes de procesos industriales de fabricación que generan bloques de mayor calidad y menor variación de

resistencia. El problema es que la mayoría de estas fábricas, en un esfuerzo para competir en costo con las fábricas de bloques artesanales, venden bloques de baja resistencia de 2.45 MPa ((25 kg/cm<sup>2</sup>, 356 psi) sobre área bruta que no se incluyen dentro del Norma Técnica Guatemalteca para bloques de concreto NTG 41054. Las Tablas 4 y 5 muestran los valores de la resistencia a la compresión de los bloques de concreto provenientes de algunas fábricas de la región de San Marcos.

**Figura 28.** Vista de una fábrica de bloques artesanal típica en Quetzaltenango.
