Il restauro del monumento

Stele Garibaldi

in Corso Garibaldi

IL RESTAURO DEL MONUMENTO "STELE GARIBALDI"

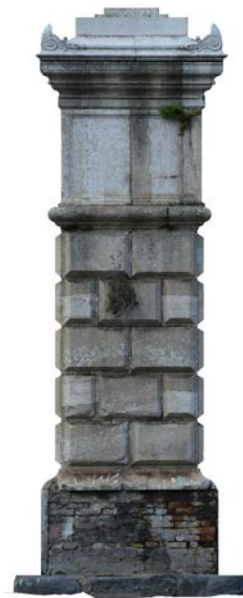
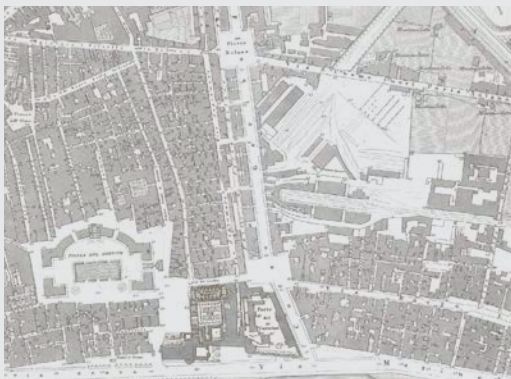
Prospetto EST
lato Circumvesuviana
in basso, la lastra lapidea mancante

Si è colmata la lacuna del basamento secondo le indicazioni dell'Alta Sorveglianza, utilizzando una lastra in pietra di Trani con rifinitura boccia data.
