Datum: 25.01.2021

Gerät: Icom IC-706 Serie-Nr:

Ausgangslage

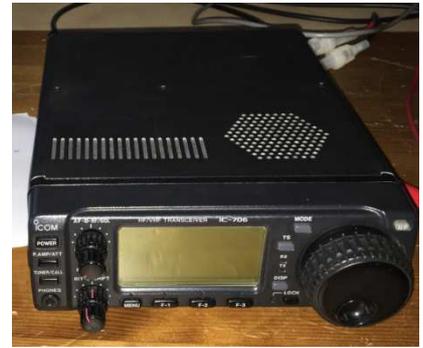
Ein OM-Kollege hatte im USKA-Forum das Problem mit seinem Transceiver gepostet. Das Gerät, ein IC-706, liess sich nicht mehr einschalten, bzw. beim Drücken der Power-Taste hörte man kurz das Schalten eines Relais, mehr passierte jedoch nicht. Das Display blieb dunkel. Es kam jedoch zwischendurch vor, dass der Transceiver hochkam aber nicht für lange Zeit.
