# HPE ProLiant Gen9 トラブルシューティング ガイド

## ボリューム II : エラーメッセージ

このガイドでは、HPE ProLiant サーバー、Integrated Lights-Out、Smart Array ストレージ、Onboard Administrator、Virtual Connect、ROM、および Configuration Replication ユーティリティに関わるエラーメッセージのリストを提供します。このガイドは、サーバーおよびサーバーブレードのインストール、管理、トラブルシューティングの担当者を対象とし、コンピューター機器の保守の資格があり、高電圧製品の危険性について理解していることを前提としています。

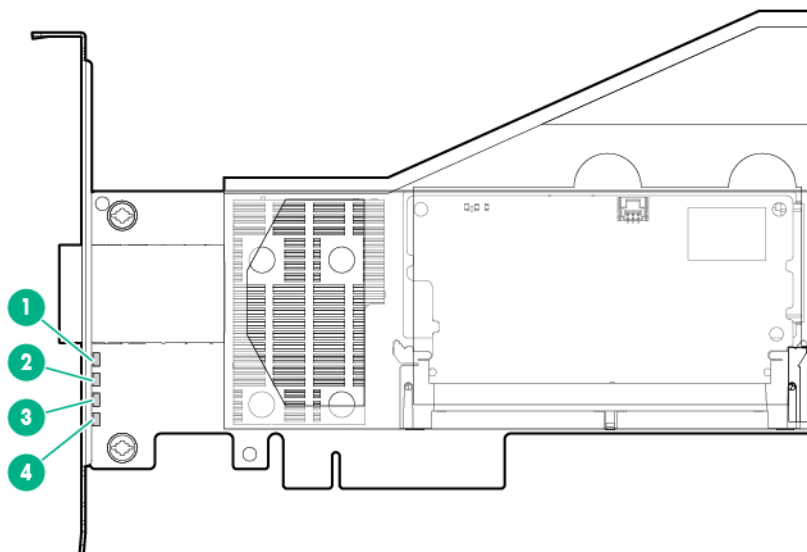
## P441 コントローラー LED

サーバーの電源の投入直後に、POST シーケンスの一部として、コントローラーランタイム LED が事前に定義されたパターンで短い時間点灯します。サーバー動作中の他のすべての時間では、ランタイム LED の点灯パターンは、コントローラーのステータスを示します。

番号	カラー	名前	説明
1	緑色	ハートビート	コントローラーの状態が正常なとき、この LED が 1 Hz の速度で点滅します。電源投入時には、この LED は最長 2 秒間点灯します。
2	黄色	障害	エラーが発生すると、この LED が点灯します。電源投入時には、この LED は最長 2 秒間点灯します。
3	緑色	暗号化	点灯 = すべての接続されたボリュームが暗号化されています。 消灯 = すべての接続されたボリュームはプレーンテキストです。 点滅 = 暗号化されたボリュームとプレーンテキストボリュームの両方が存在します。
4	緑色	予約済み	今後使用するために予約されています

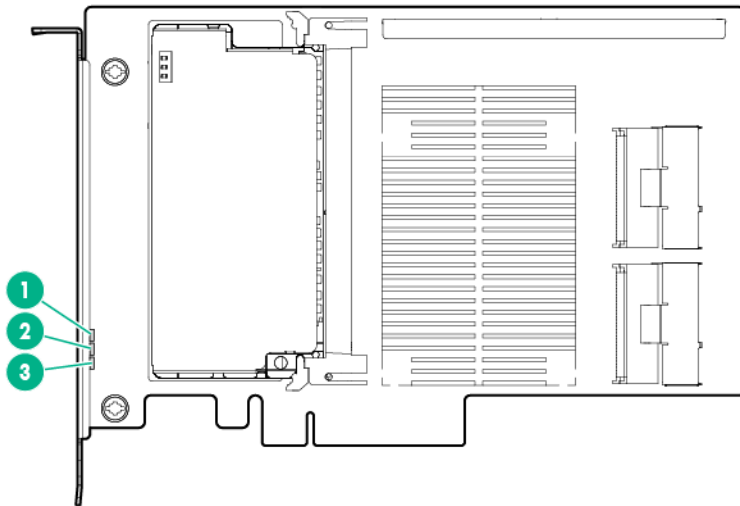
## P840 コントローラー LED

サーバーの電源の投入直後に、POST シーケンスの一部として、コントローラーランタイム LED が事前に定義されたパターンで短い時間点灯します。サーバー動作中の他のすべての時間では、ランタイム LED の点灯パターンは、コントローラーのステータスを示します。

番号	カラー	名前	説明
1	緑色	ハートビート	コントローラーの状態が正常なとき、この LED が 1 Hz の速度で点滅します。電源投入時には、この LED は最長 2 秒間点灯します。
2	黄色	障害	エラーが発生すると、この LED が点灯します。電源投入時には、この LED は最長 2 秒間点灯します。
3	緑色	暗号化	<p>点灯 = すべての接続されたボリュームが暗号化されています。</p> <p>消灯 = すべての接続されたボリュームはプレーンテキストです。</p> <p>点滅 = 暗号化されたボリュームとプレーンテキストボリュームの両方が存在します。</p>
