Installation Instructions
Fabric Replacement Top for Trektop NX Twill

Vehicle Application:
Jeep Wrangler JK 4 Door
 2007 – Current
 Part Number: 59723

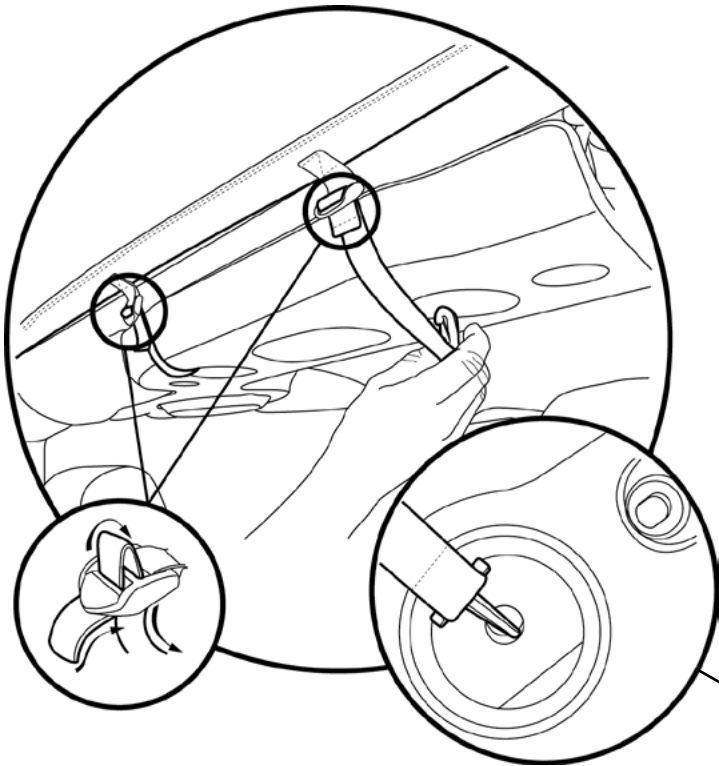
Step 1

Unhook the straps from the slot on the underside of the sportbar.

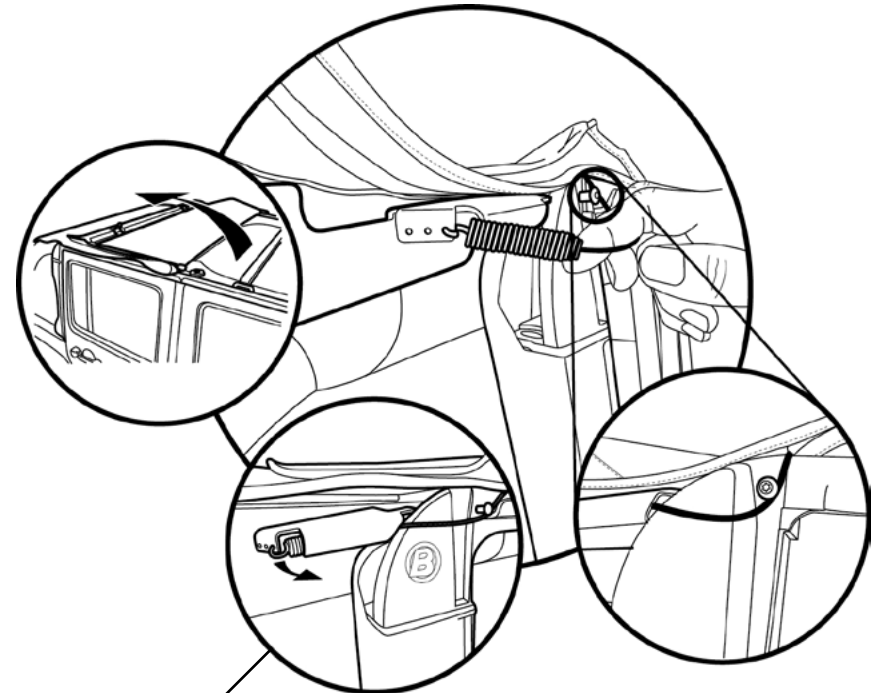
Step 2

Open the latches and fold the top back releasing tension from the cable. Remove the cable from the Cable Bracket and remove the cable from the Door Surround Screw on both sides

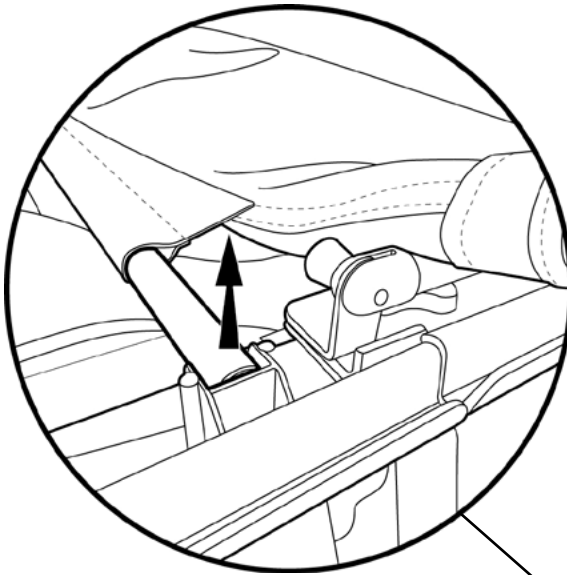
Step 3

Lift the Middle Bow from the slots in the Door Surround.

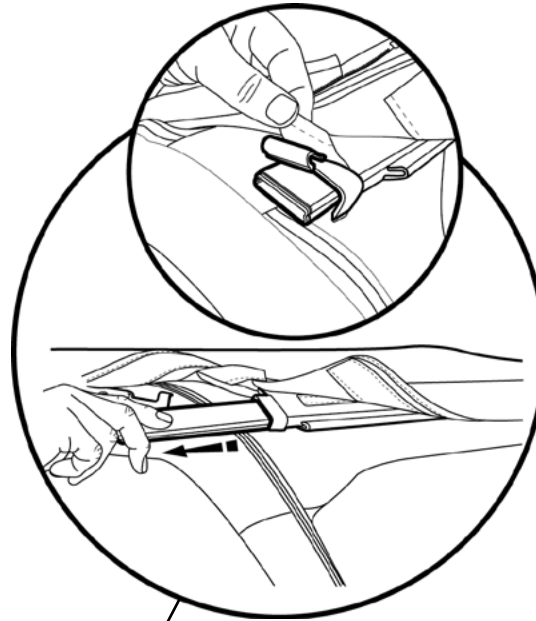
Step 4

Remove the J-Hook from the Rear Bow and slide the bow out from the retainers and the fabric. Lay the Rear Bow aside for later use.

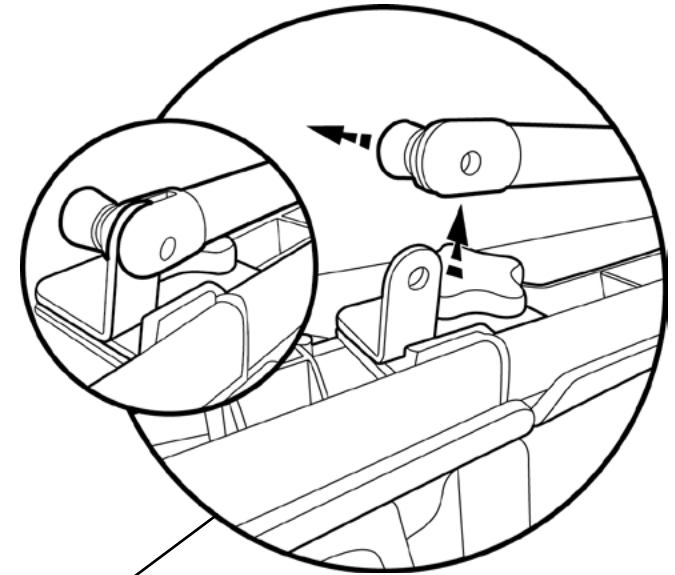
Step 5

Pull back on the quick release knob on the Side Bow and remove the bow from the Sunrider Bracket on both sides.
Remove the fabric and header from the vehicle.

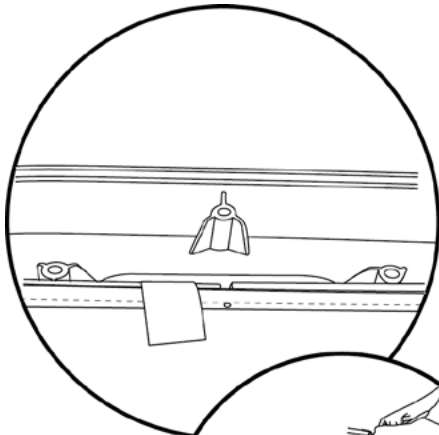
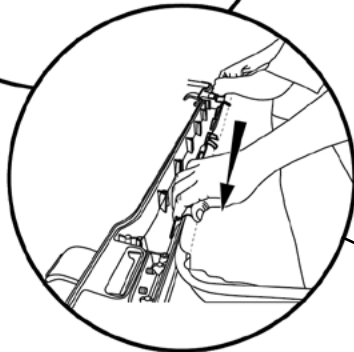
Step 1

Lay the Lower Header on the ground and position the Sprint Top fabric in the same position as the original top that was removed.

Install the extrusion along the front of the fabric into the header channel.

Center the fabric and use masking tape to hold it in position.

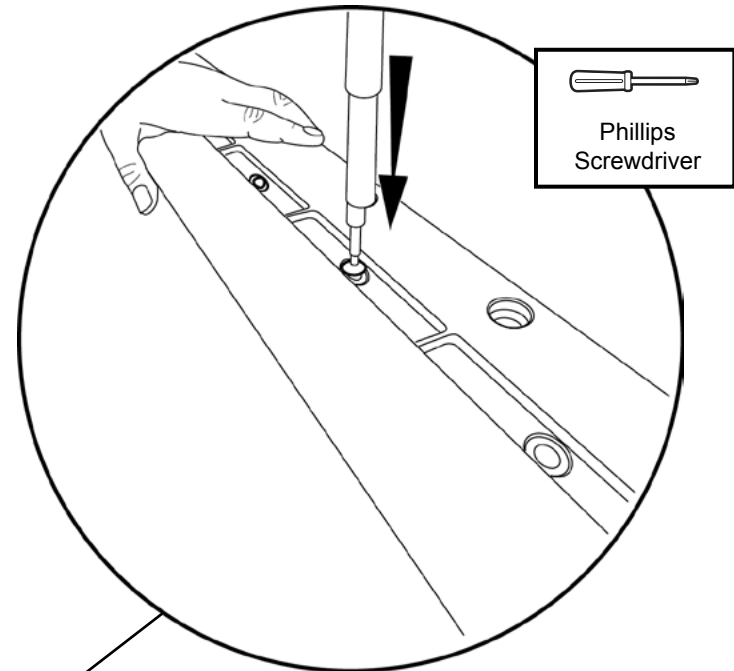
Step 2

Place the Upper Header onto the Lower Header assembly and reinstall the screws removed in section 4.

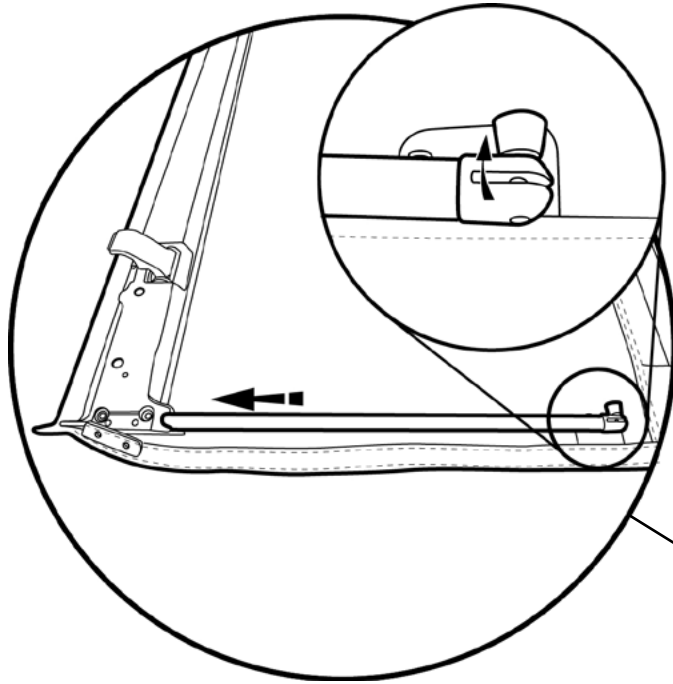
Step 1

Insert Side Bows into Header Assembly on each side.

Pivot quick release knobs to face toward inside of assembly.

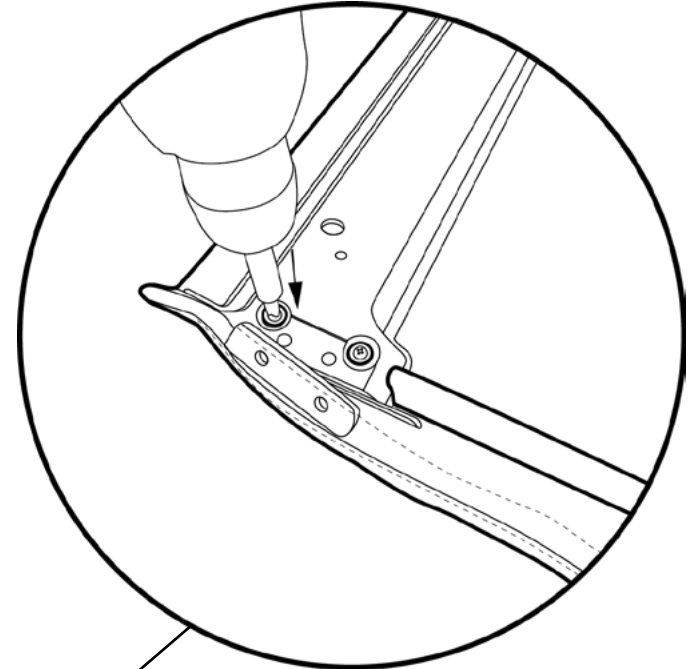
Step 2

Re-use the original #8 x 1/2" Screws removed in section 4 to mount a Side Bow to each side of the Header Assembly.

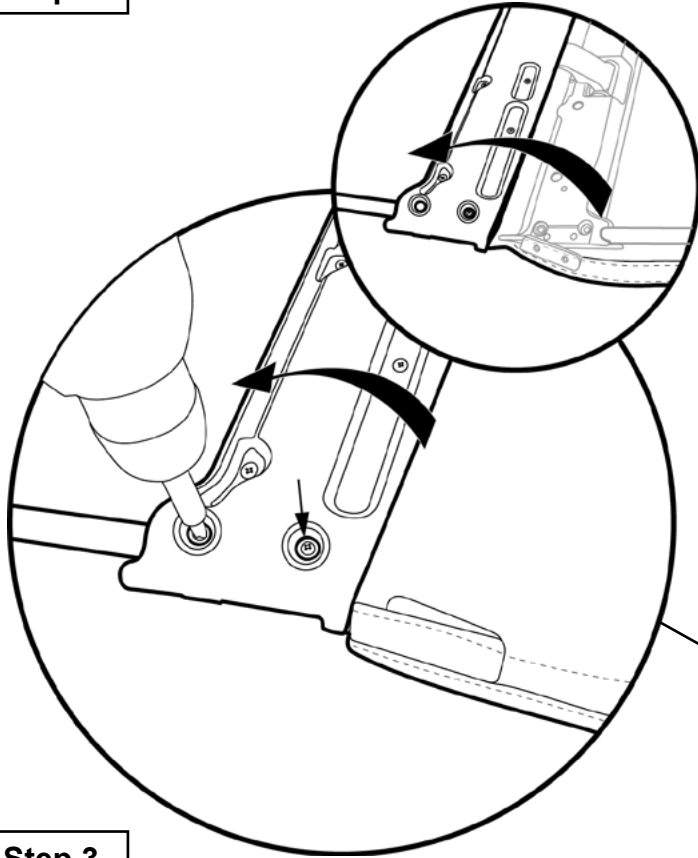
Step 3

Rotate the Header Assembly and re-use the original #8 x 1/2" Screws removed in section 2 to complete the side bow install.

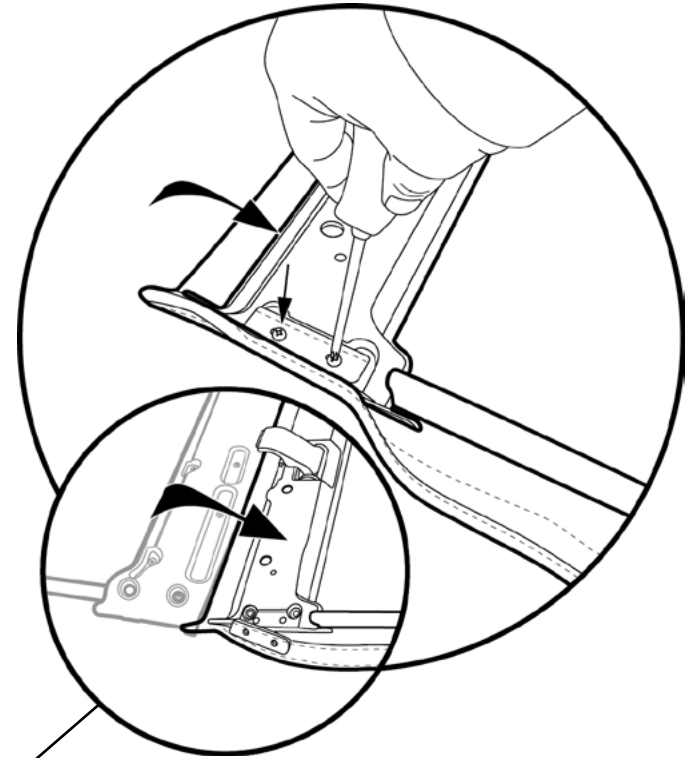
Step 4

Rotate the Header Assembly back into position and re-use the screws removed in section 2.

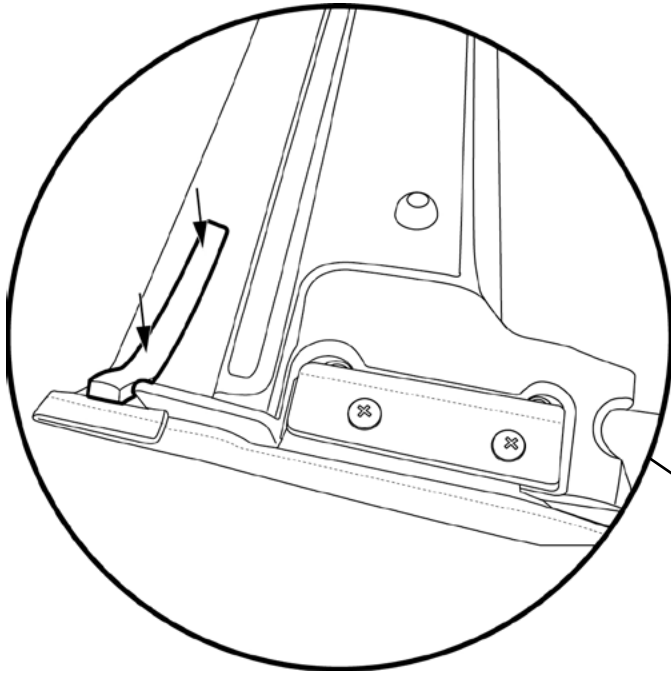
Step 1

Peel the backing off the Foam Tape Strips and install them on each side of the Header.

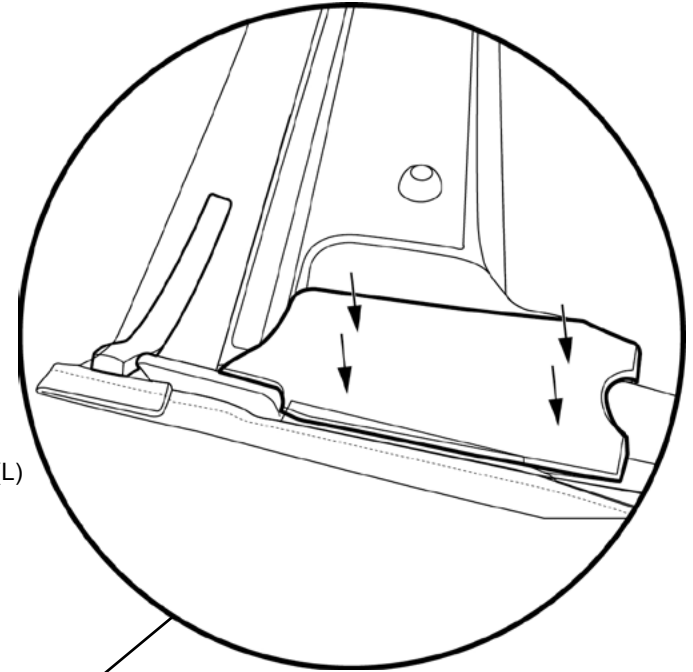
Step 2

Peel the backing off the Foam Seal and install it on the passenger side of the Header. Repeat on the driver side.

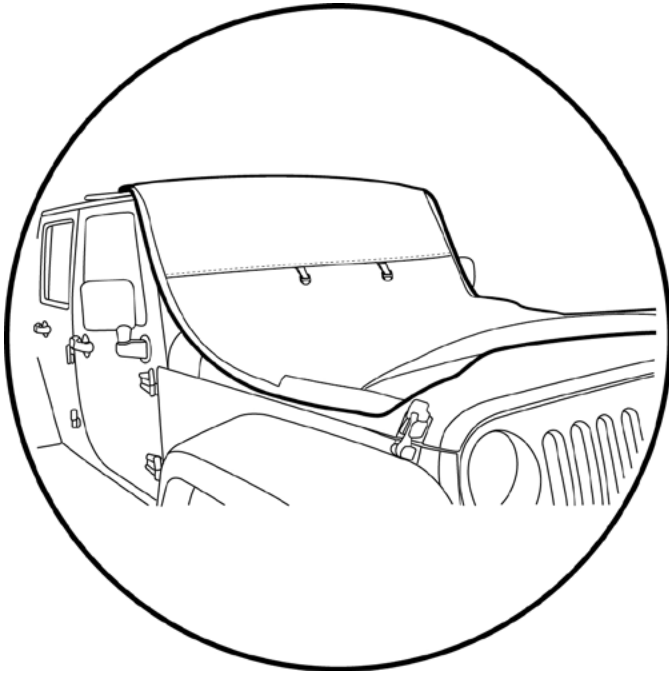
Step 1

Fold the Top Fabric toward the front of the Header. Place the Header Assembly on vehicle, with the backing up and the Side Bows on top of the Door Surrounds.

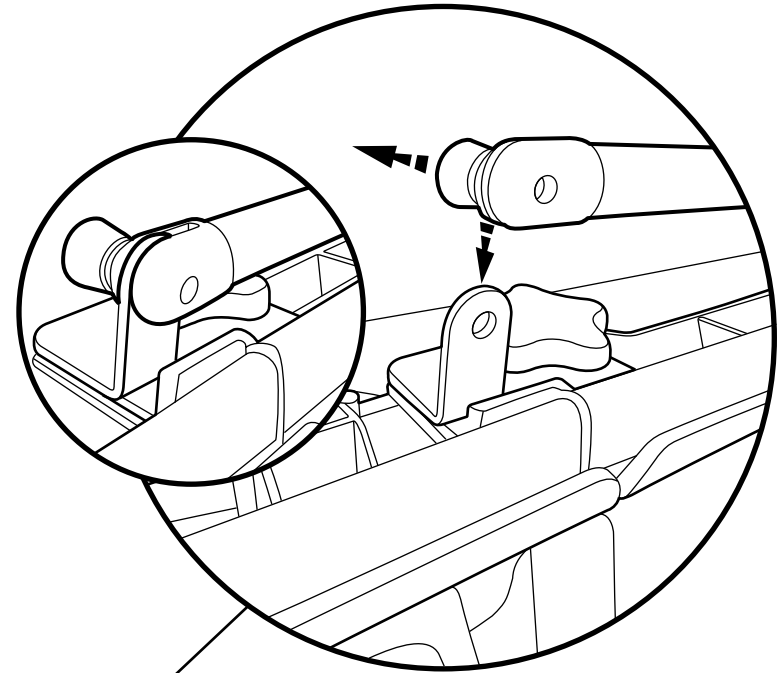
Step 2

Pull back on the quick release knob on the Side Bow and slide the Side Bow over the Sunrider Bracket. The spring pin should install all the way into the pivot when complete. Repeat on the other side of the vehicle.

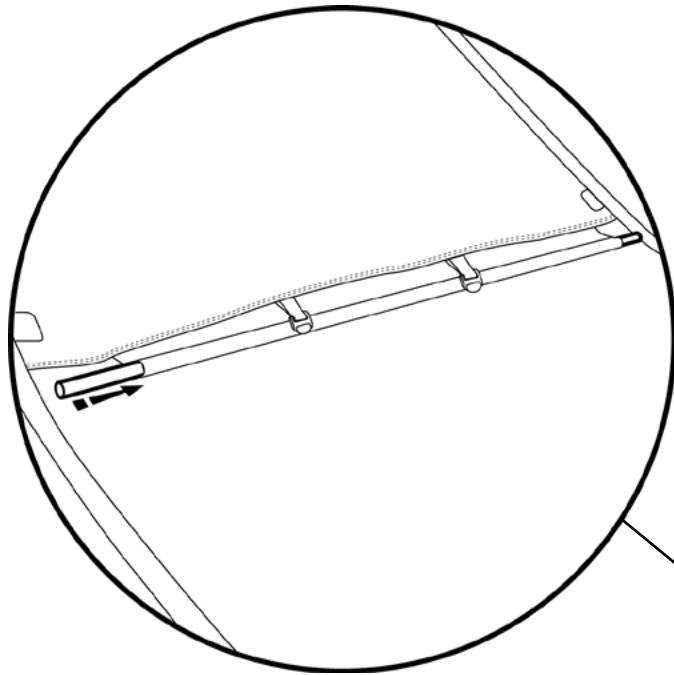
Step 1

Slide the Middle Bow into the sleeve inside the Top.

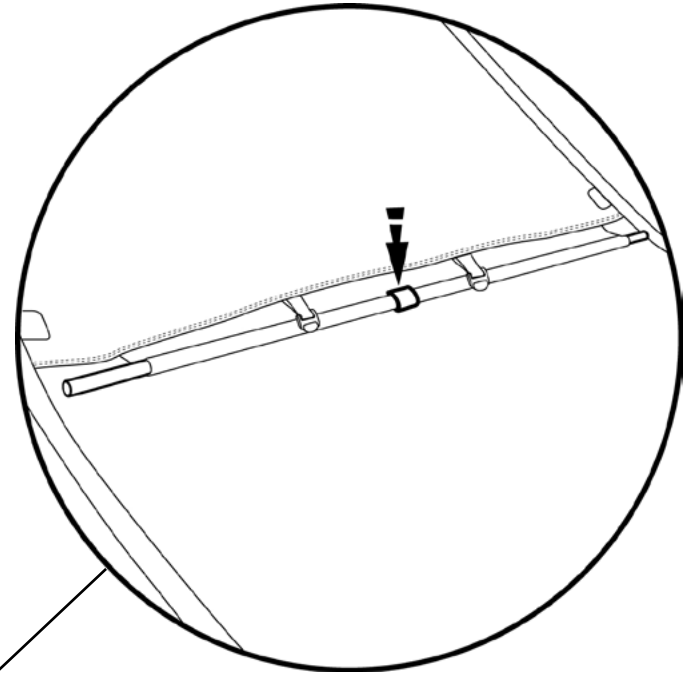
Step 2

Hook the Bow Clip to the Middle Bow to secure the fabric sleeve.

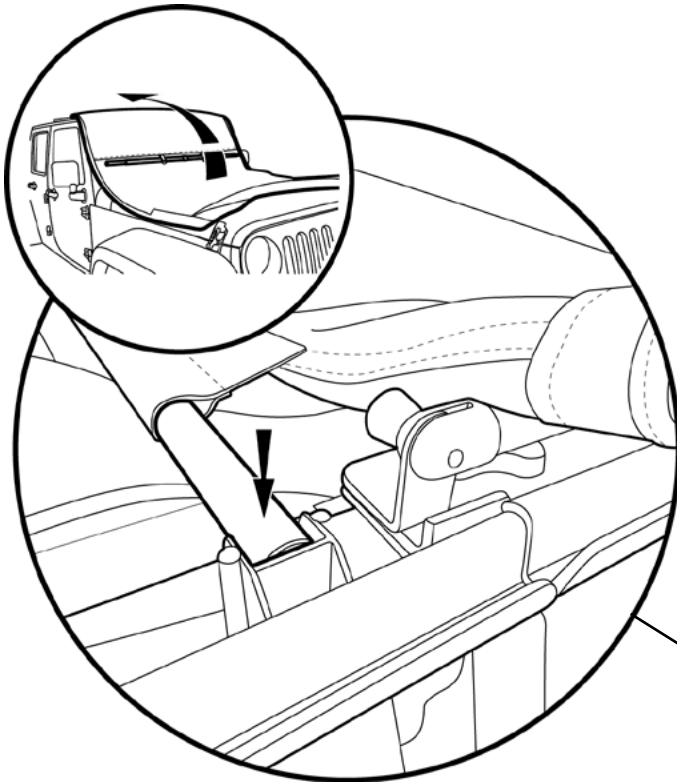
Step 1

Drape the Top Fabric over the Top Arches and the sport bars.

Make sure the Middle Bow is centered in the vehicle and sits in the slot in the Door Surround on each side.

Middle Bow fits snug to soundbar.

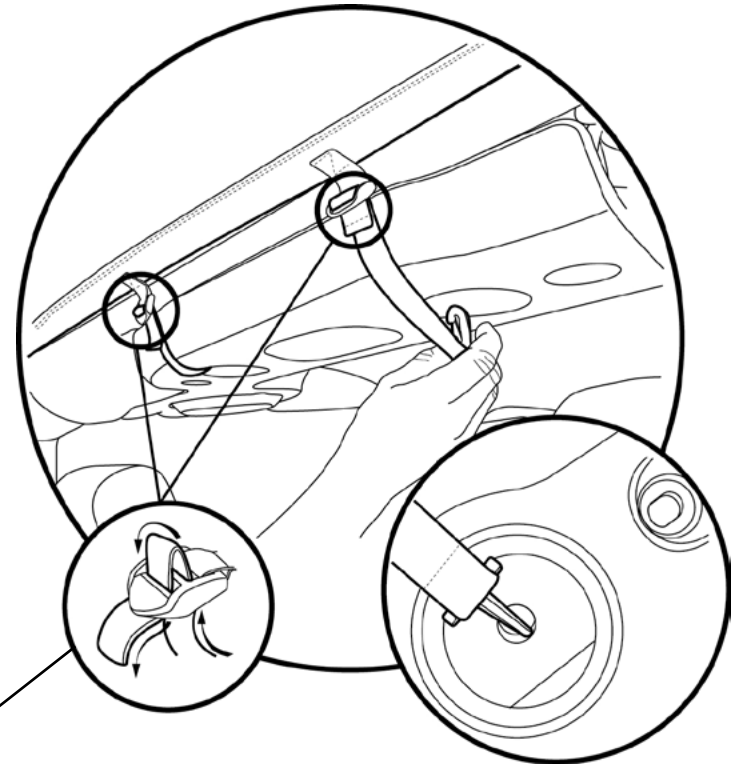
Step 2

Thread a Web Strap with Snap Hook through each buckle. Hook the straps into the slot on the underside of the sportbar. Pull the ends of each strap to tighten securely.

Make sure Middle Bow is secure in slot before pulling Center Straps tight.

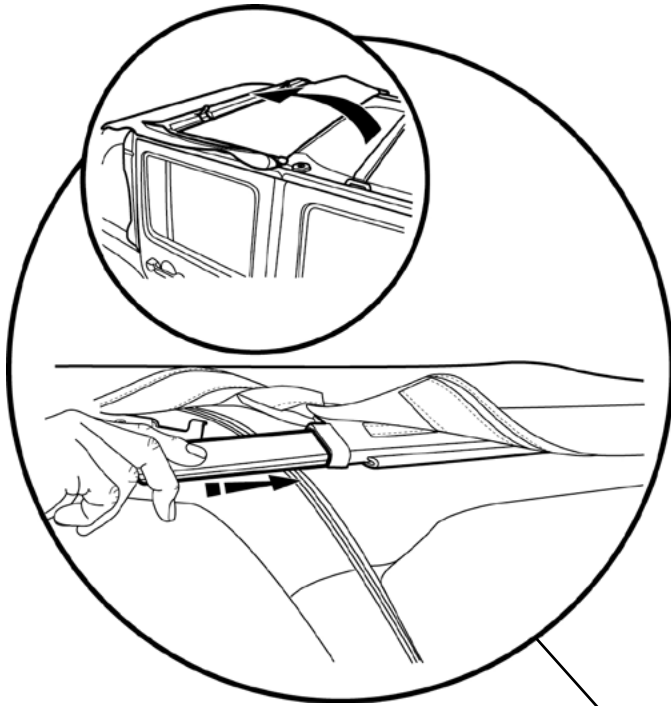
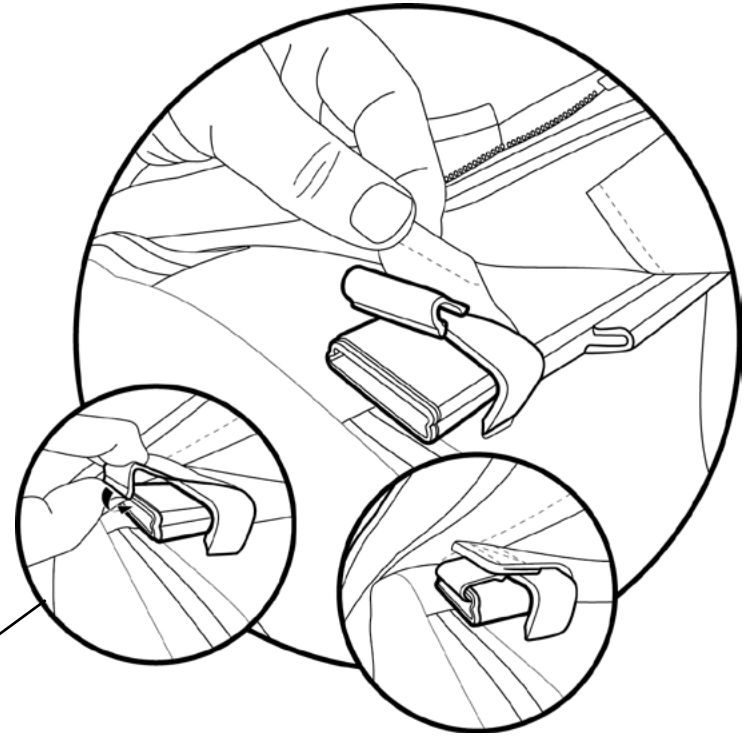
Step 1

Open Header.

Slide the Rear Bow into the pocket inside the rear of the Top Fabric. Slide the bow into the Rear Bow Brackets. Make sure it is centered between the brackets.

Secure the J-Hooks on the rear bow flaps to the ends of the Rear Bow. Repeat on opposite side.

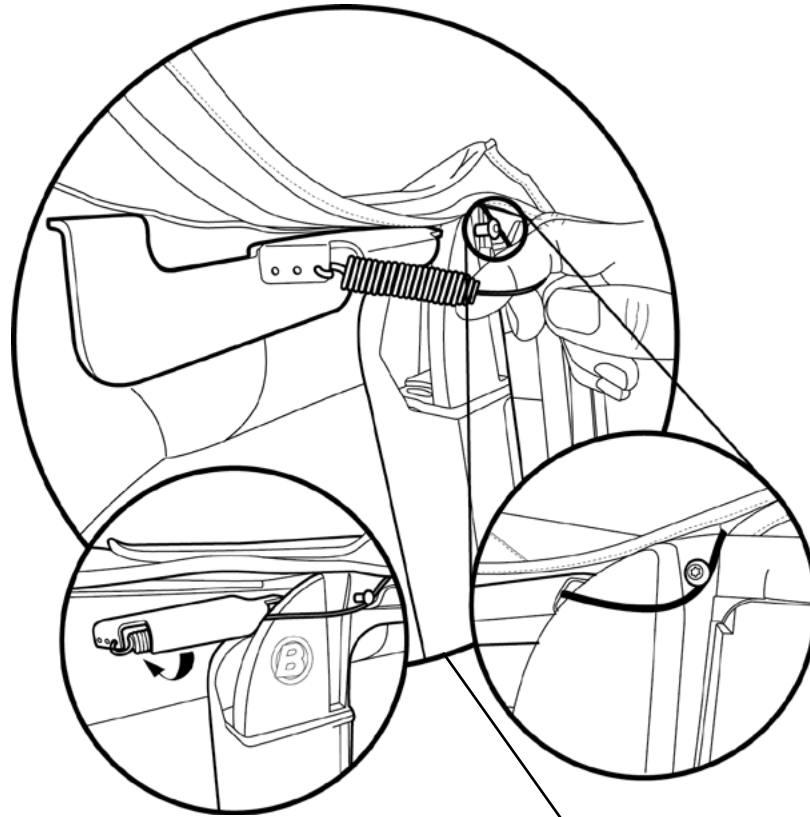
Step 1

Run the cable under the Door Surround screw and through the Cable Bracket. Hook the cable to the outer hole on the bracket.

To increase spring tension for a tighter fit, hook the spring into one of the inner holes in the Cable Bracket.

Repeat on opposite side.

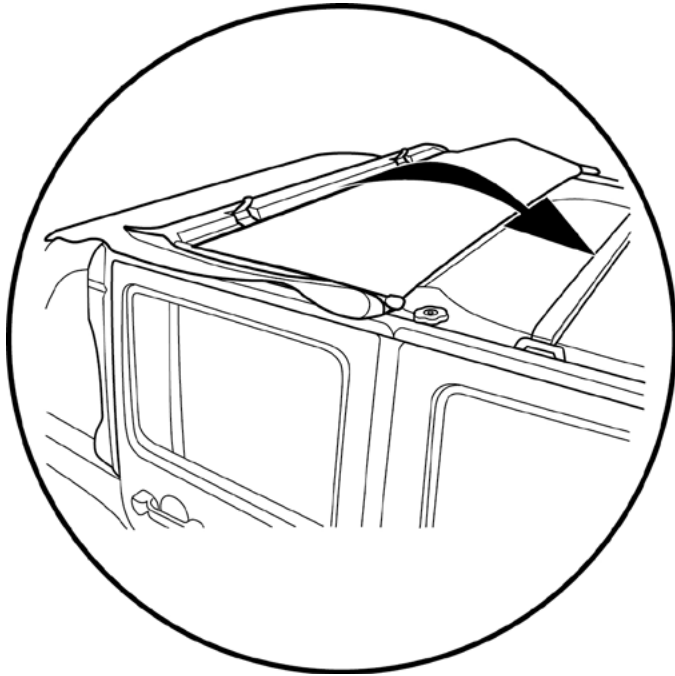
Step 1

Close the Header.

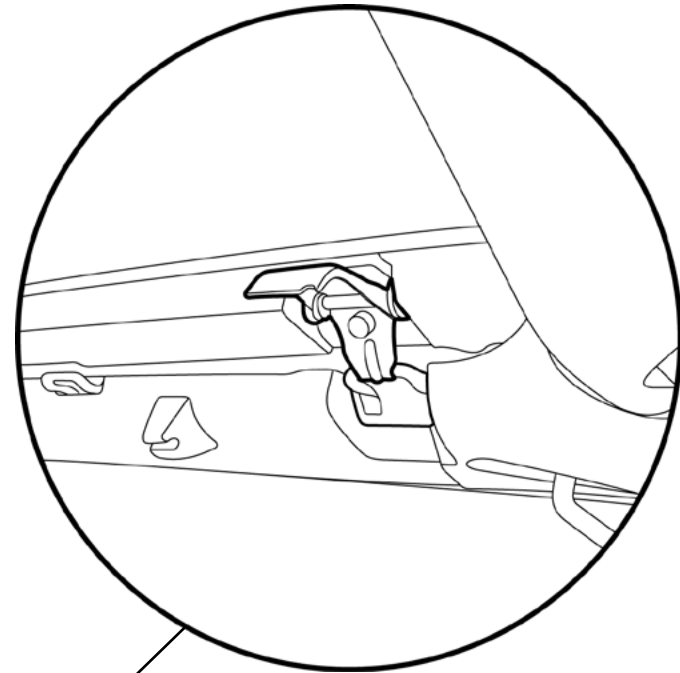
Step 2

Hook the latches on the Header into the loops in the windshield.
Repeat on opposite side.

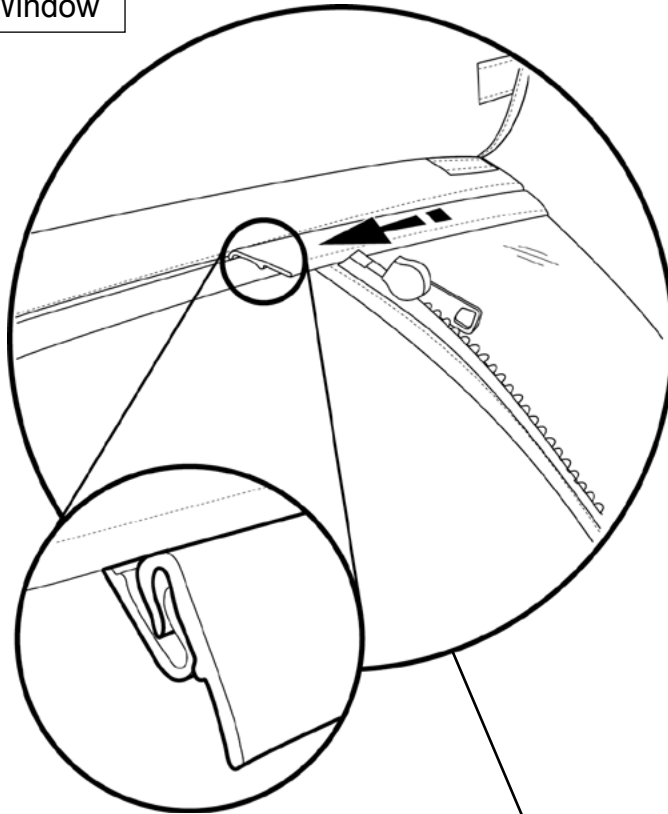
Step 1

Align the J-slide with the J-slide sewn into the rear of the Top. Slide them together until the Rear Window is centered in the opening.

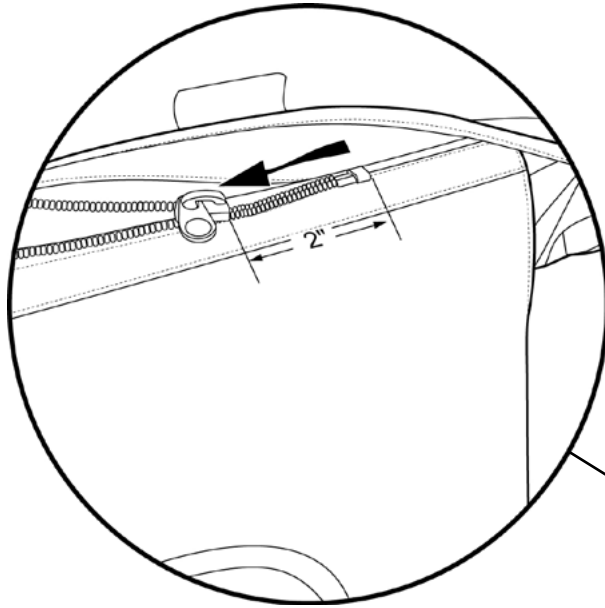
Step 1

Start the zipper along the top of the Side Window with the zipper in the Top. Only close the zipper 1-2".

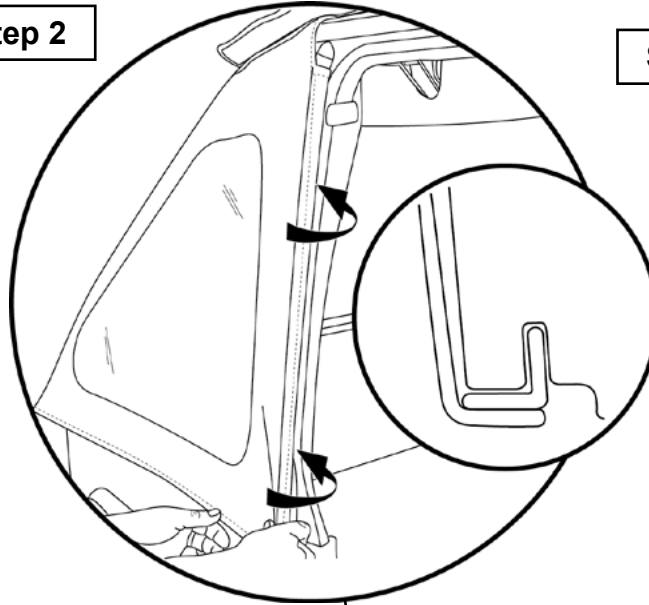
Step 2

Slip the plastic strip on the front of a Side Window into the channel in the Door Surround. Repeat with both Side Windows.

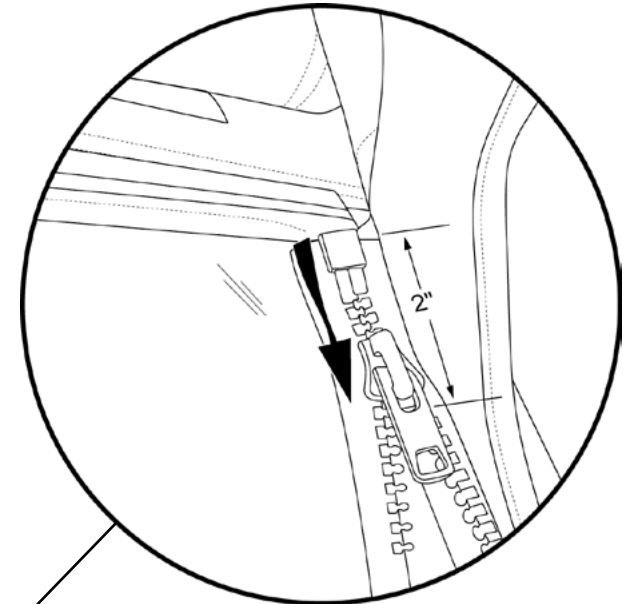
Step 3

Engage the Rear Window zipper with the Quarter Panel zipper. Only close the zipper 1-2".

Repeat on opposite side

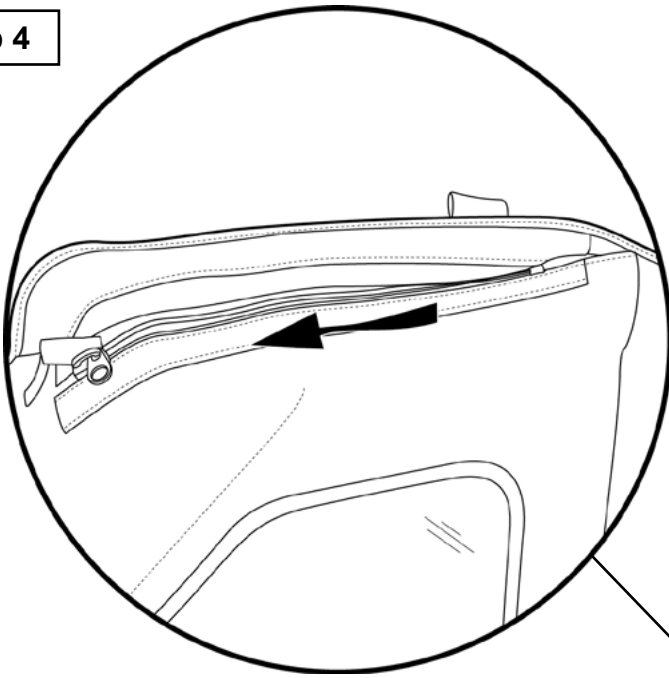
Step 4

Close the zippers along the top of each Side Window..

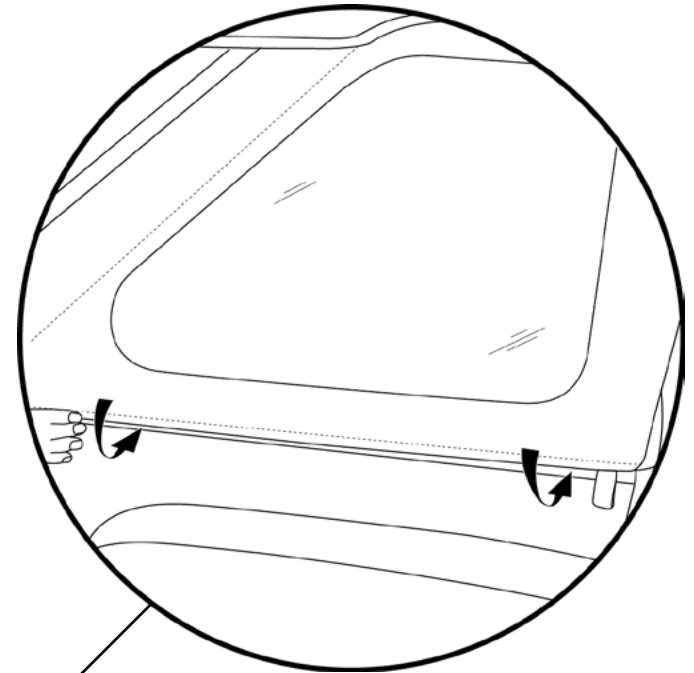
Step 5

Slip the plastic strip along the bottom of the Side Windows into the channel in the belt rail on each side of the vehicle.
Repeat on opposite side.

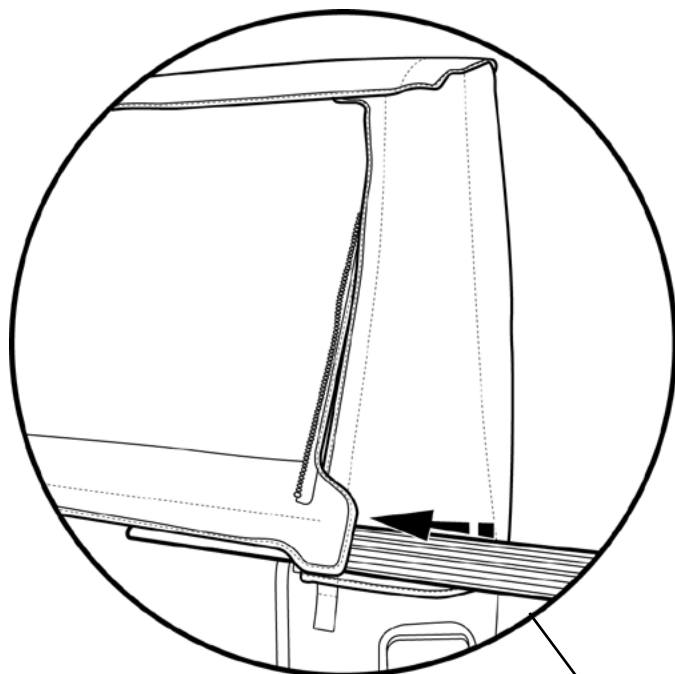
Step 1

Slide the channel in the Tailgate Bar onto the tubing along the bottom of the Rear Window on the inside.

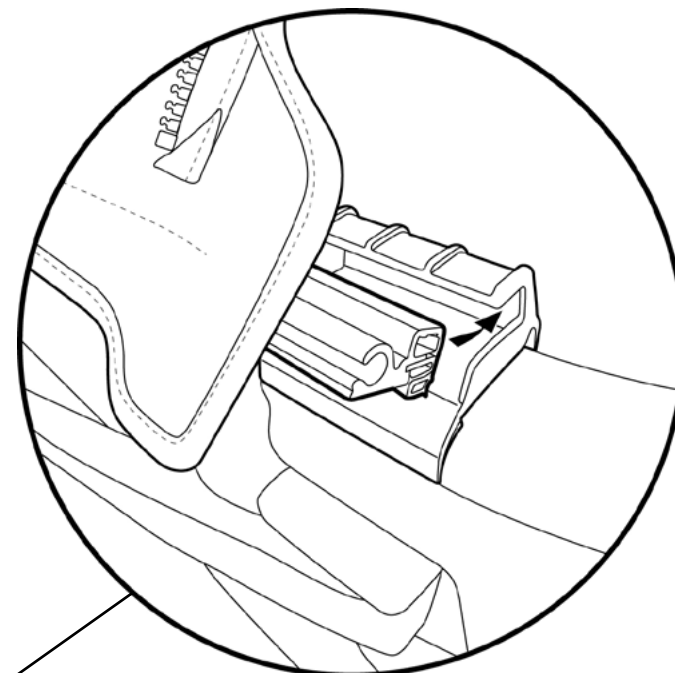
Step 2

Slide the Tailgate Bar into the Tailgate Bar Mounts on each side of the tailgate opening.

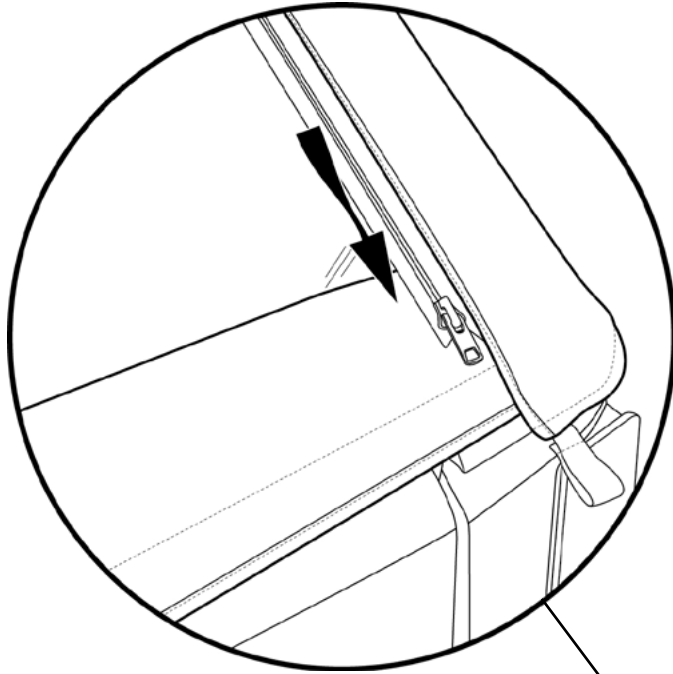
Step 1

Close the zippers on both sides of the Rear Window.

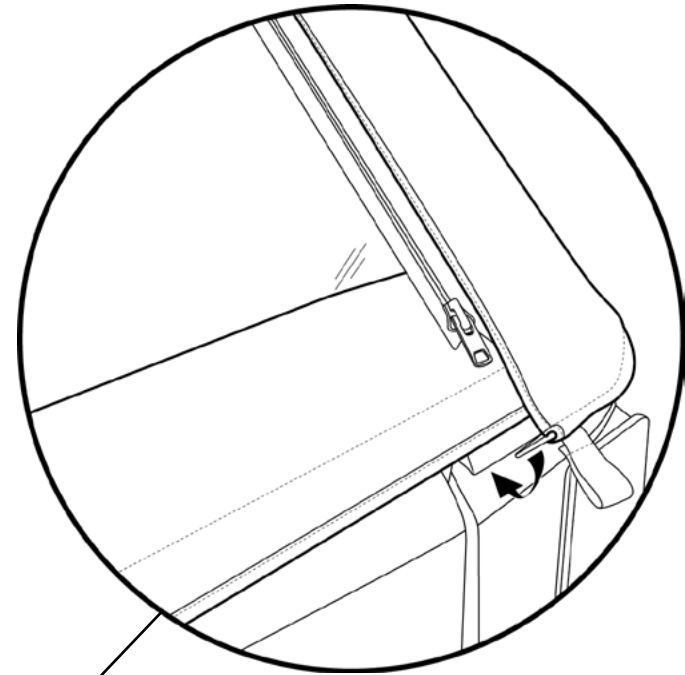
Step 2

Wrap the Side Windows over the Rear Window and slip the plastic strips on each Side Window under the Tailgate Bar Mounts on each side of the tailgate.

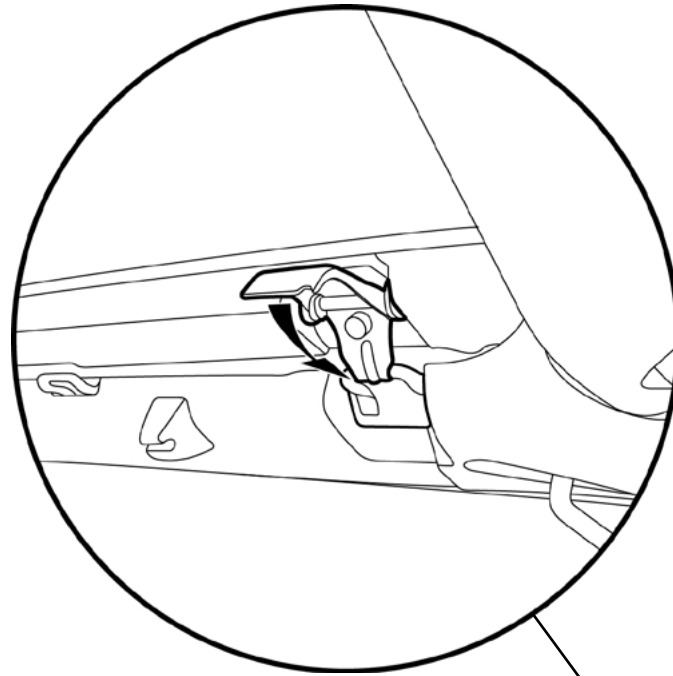
Step 1

Hook the latches on the Header into the loops in the windshield and close them.

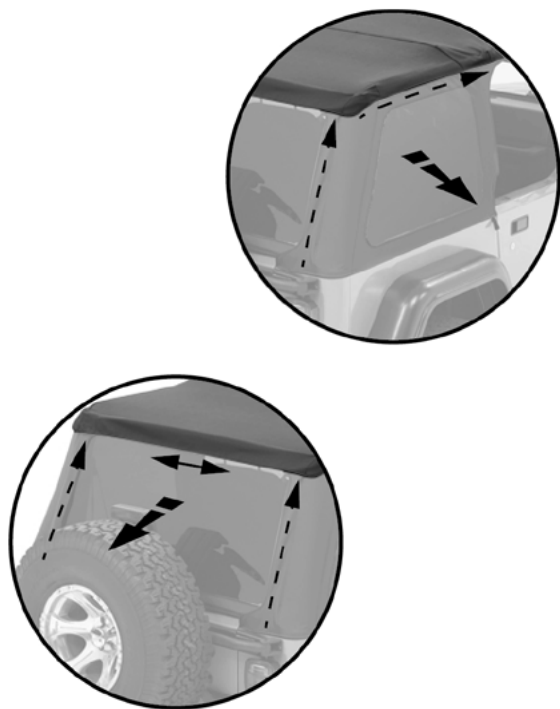
Step 1

Your Trektop NX can be used as a Bikini by removing the Side Windows and Rear Window and storing them carefully.
